# Toekomst voor de otter in Limburg

Monitoring faunavoorzieningen  
in Midden Limburg

**Carin Menger en Job de Bruin**  
maart - juni 2015

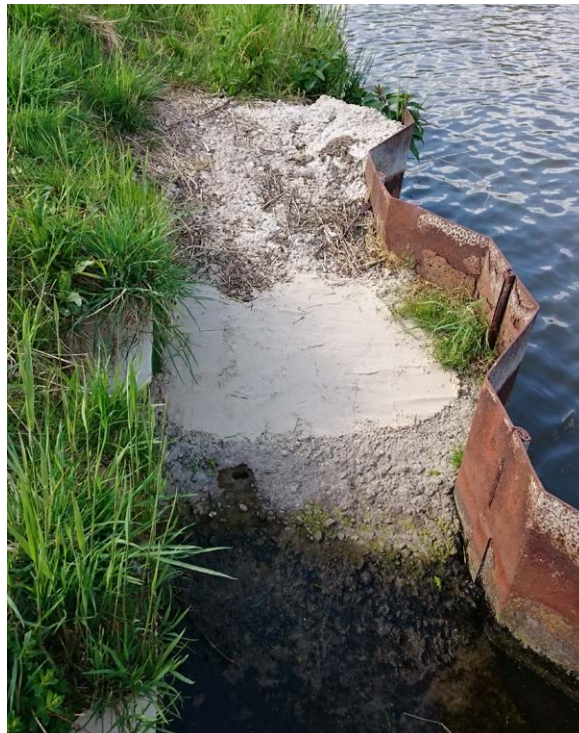
Afbeelding 1. Zandbed

Zandbedden zijn alleen gebruikt bij de FUP's. De bedden zijn gemaakt met speelzand, omdat dit geen schadelijke stoffen bevat, en een goede structuur heeft. Het speelzand plakt goed aan elkaar en is daardoor geschikt om de sporen na een aantal dagen nog zichtbaar te houden (zie afbeelding 1).

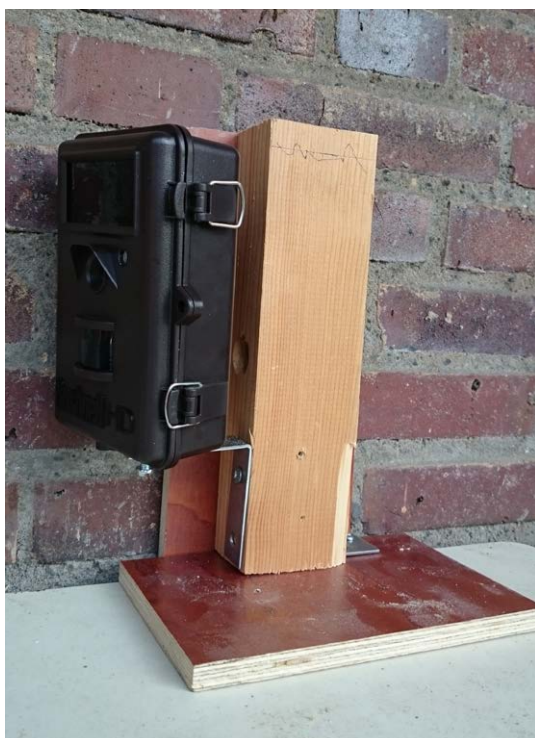
Afbeelding 2. Cameraval op standaard

Om de cameravallen te bevestigen hebben we een standaard ontwikkeld waarmee de cameraval op een simpele, maar degelijke manier kan worden vastgezet (zie afbeelding 2 en 3)

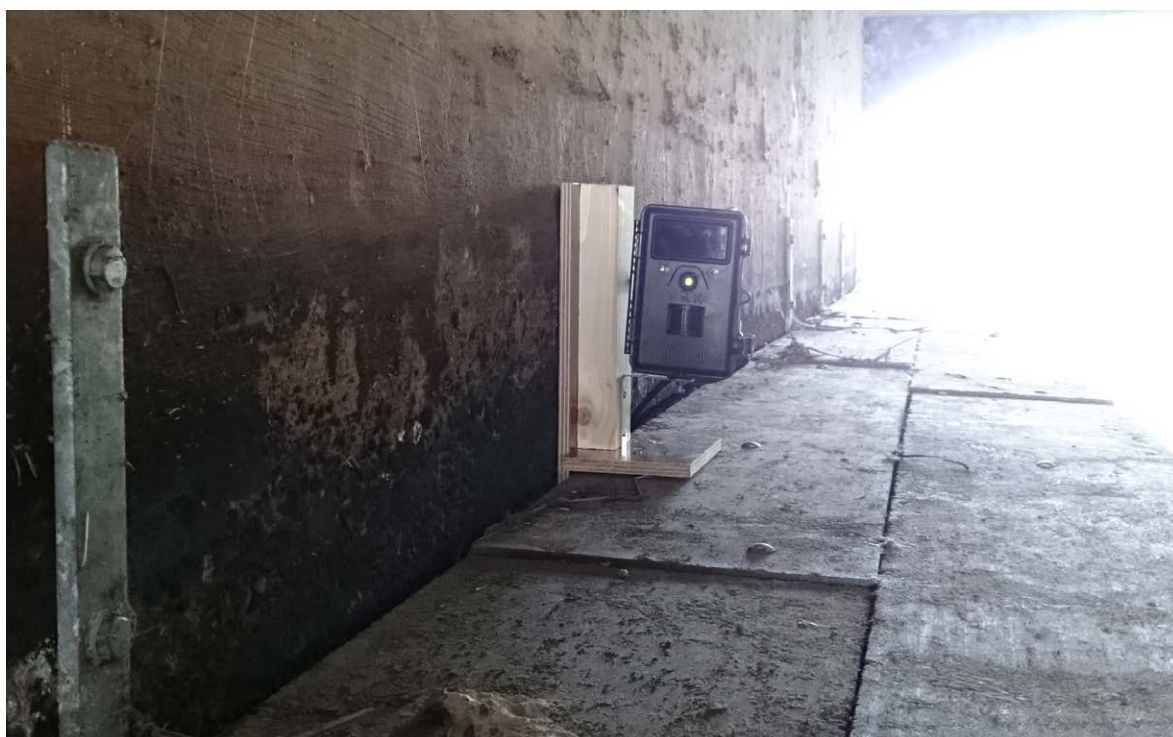
Afbeelding 3. Cameraval op standaard op loopplank geplaatst

De cameravallen zijn gemonteerd onder de bruggen en duikers, op de loopplanken. De cameravallen zijn twee weken op een locatie gebleven en een keer in de week gecontroleerd op voldoende batterijen en geheugen. Bij controle is de geheugenkaart uitgelezen.

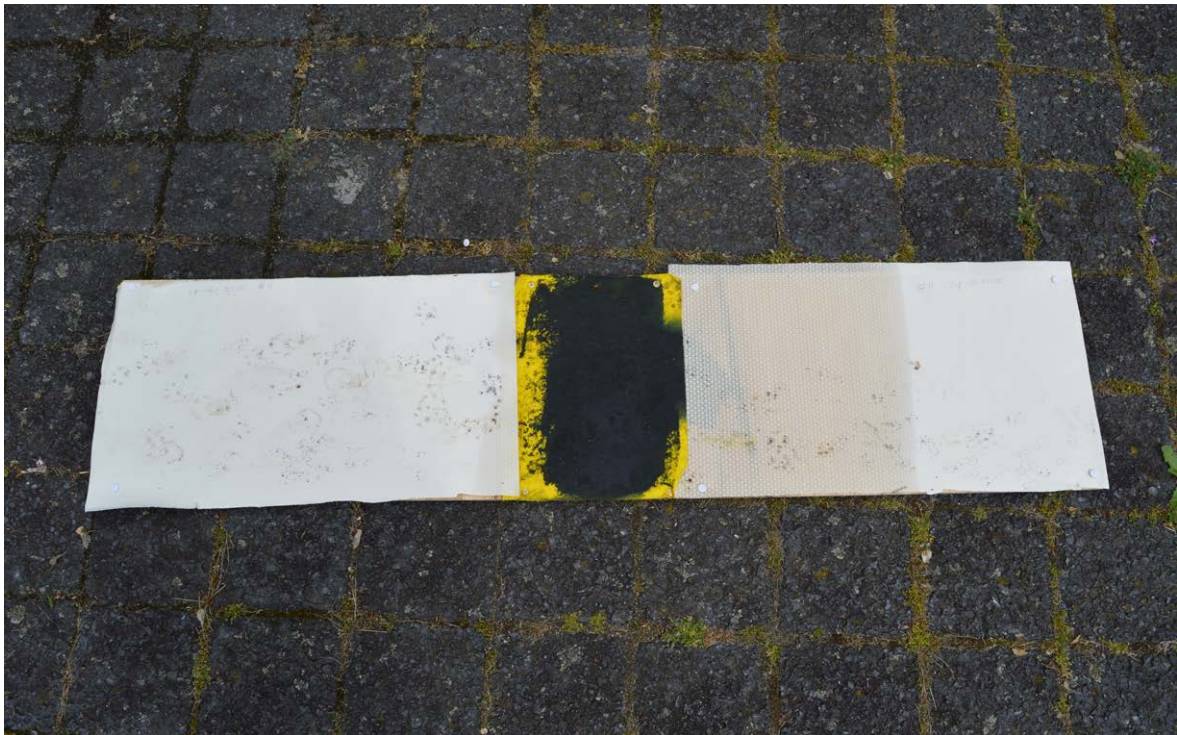
Afbeelding 4. Sporenplaat na gebruik

De sporenplaten bestaan uit een plank met daarop een inktkussen, en aan beide zijden van het inktkussen een vel papier bevestigd (zie afbeelding 4). Wanneer een dier over de sporenplaat loopt zal hij afdraken achterlaten op het vel papier. Op die manier hebben we achteraf de sporen kunnen determineren en kunnen vaststellen welke diersoorten de loopplank hebben gebruikt.

De inkt die is gebruikt bestaat uit een mengsel van paraffine olie en koolstofpoeder. Dit is niet schadelijk voor de dieren en is biologisch afbreekbaar.

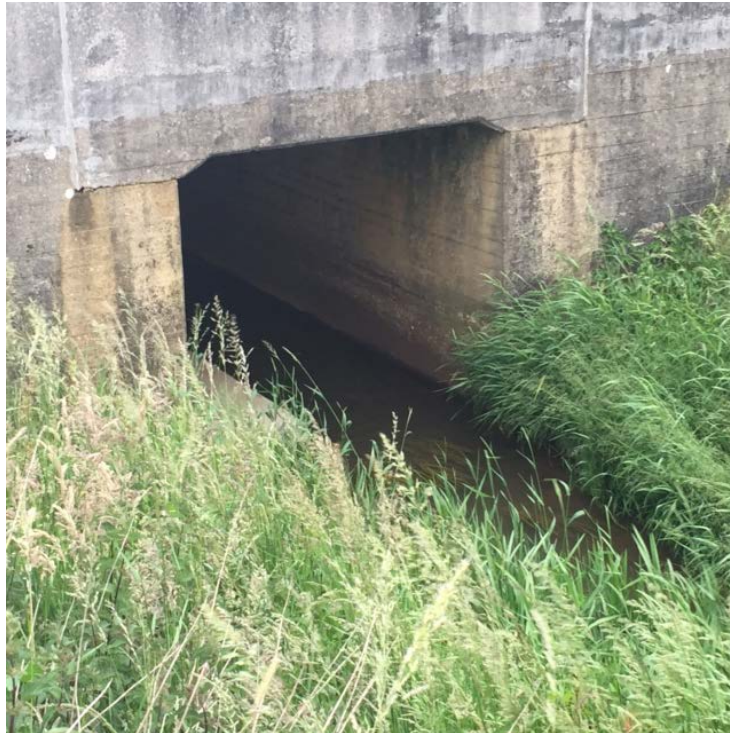
#### Locatie 1

Beek: Roggelsebeek  
Straat: Meijelseweg  
Gemeente: Leudal  
Coördinaat: 191099,366688  
Soort voorziening: Loopplank

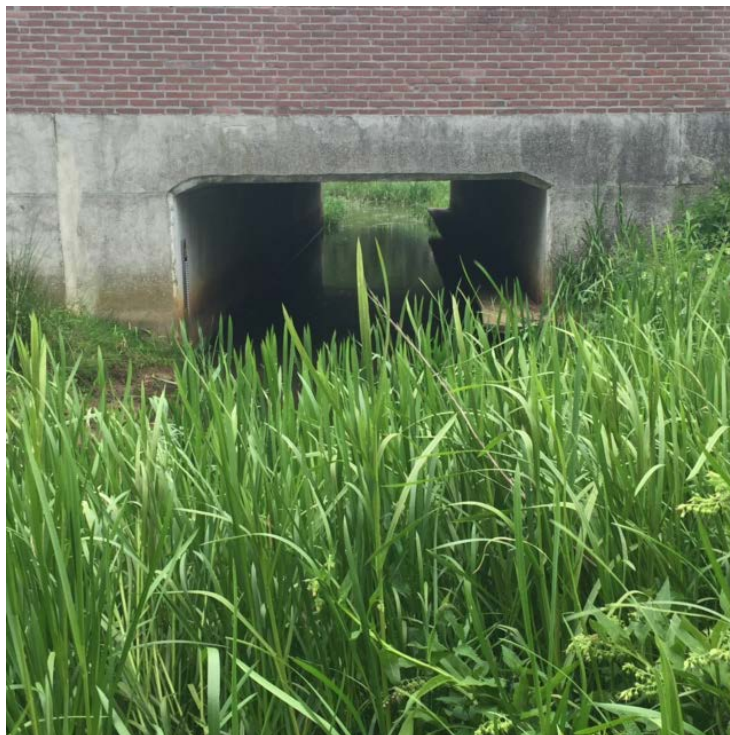
## Locatie 2

Beek: Roggelse beek  
Straat: Meijelse weg  
Gemeente: Leudal  
Coördinaat: 192129,364089  
Soort voorziening: Loopplank

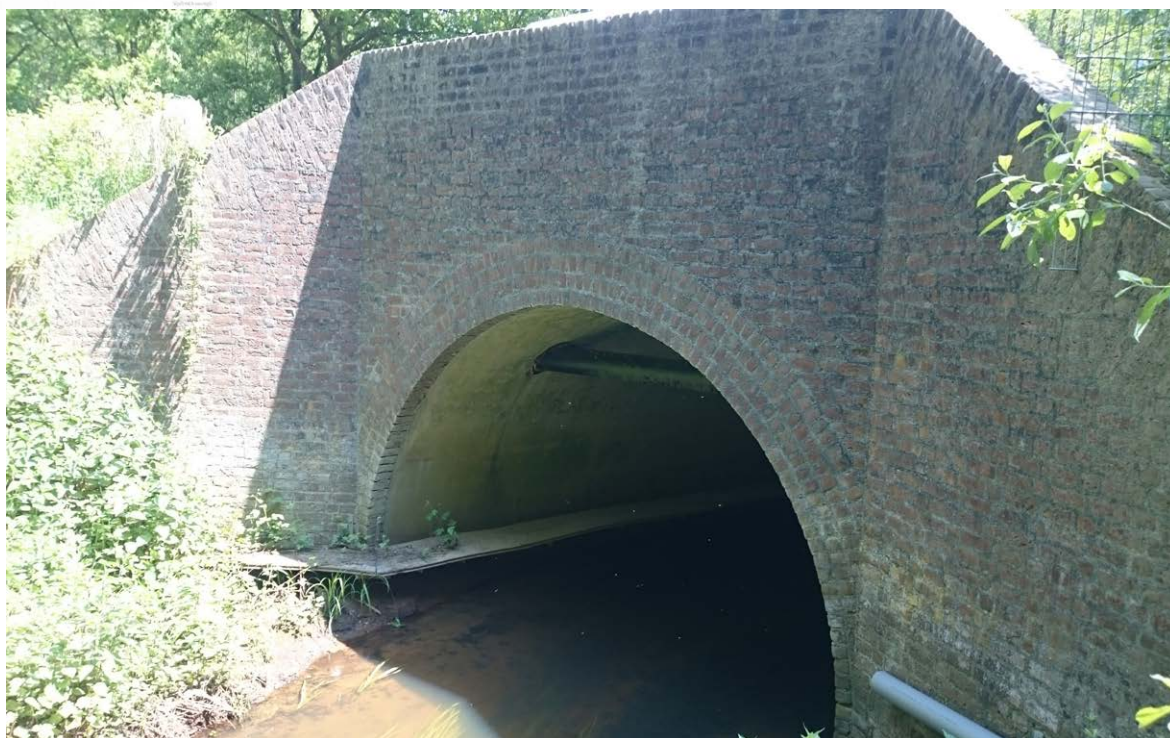
### Locatie 3

Beek: Zelsterbeek Roggel  
Straat: Roggelseweg  
Gemeente: Leudal  
Coördinaat: 193300,362876  
Soort voorziening: Loopplank

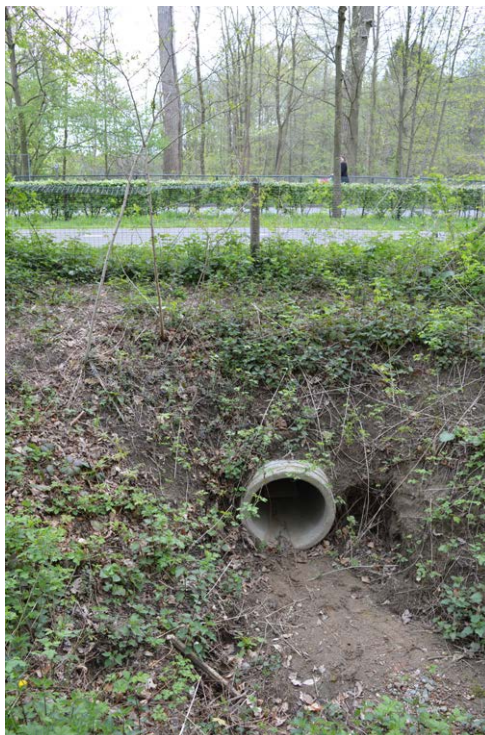
#### Locatie 4

Beek: Leubeek Roggel  
Straat: Roggelseweg  
Gemeente: Leudal  
Coördinaat: 193323,362242  
Soort voorziening: Otterbuis + raster

Geen cameraval geplaatst, omdat het niet mogelijk was om deze ongezien en/of veilig te plaatsen. Voorziening ligt direct naast een voetpad, fietspad, weg en wandelpad.

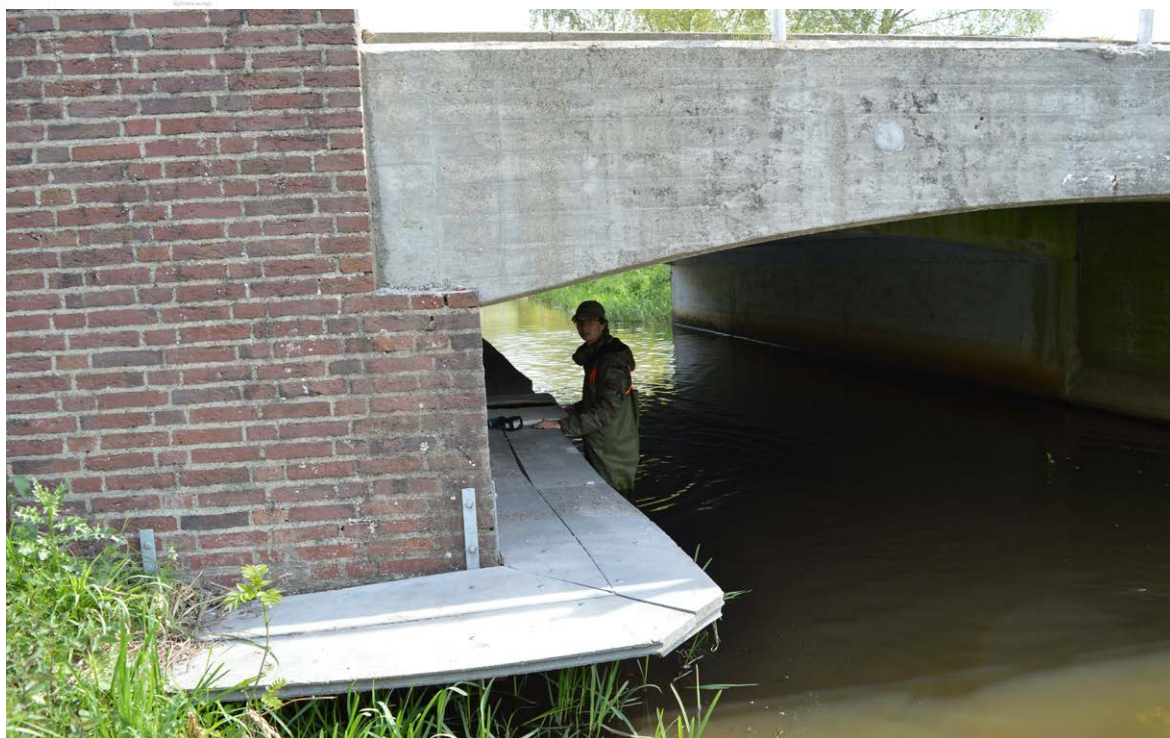
Locatie 5

Beek: Haelense beek  
 Straat: Heythuserweg  
 Gemeente: Leudal  
 Coördinaat: 192137,359726  
 Soort voorziening: Loopplank

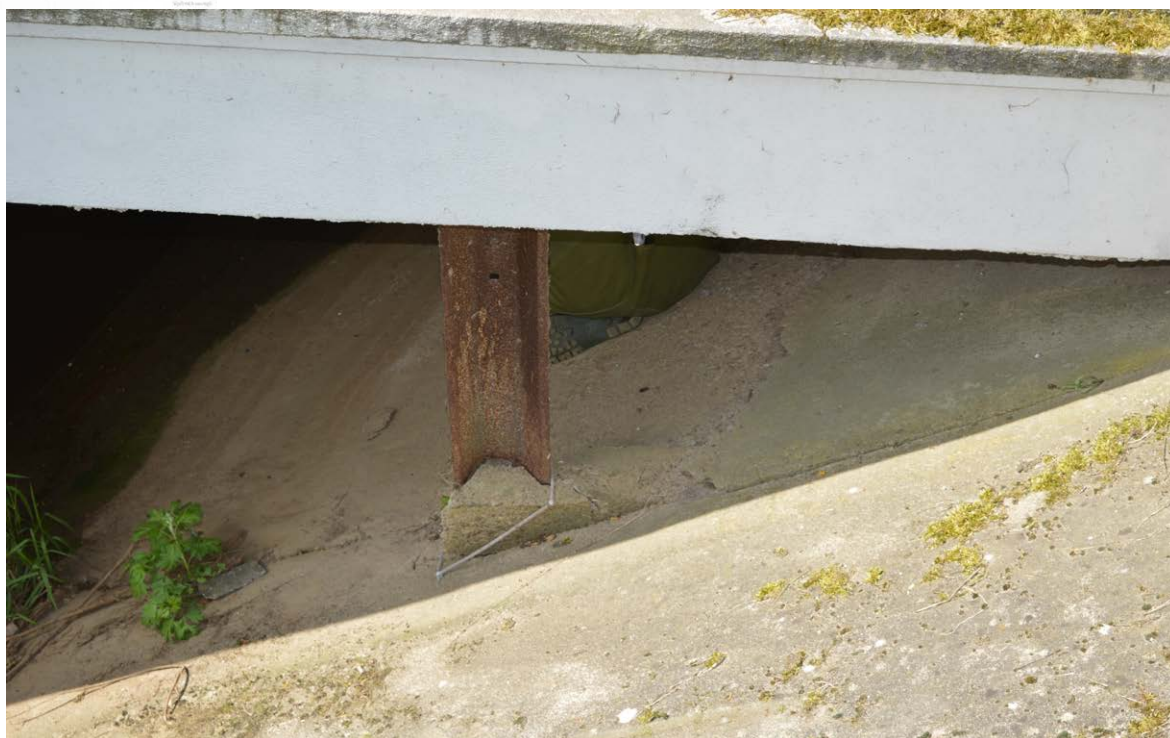
Locatie 6

Beek: Leubeek Heythuyzen  
 Straat: Biesstraat  
 Gemeente: Leudal  
 Coördinaat: 191079,36153  
 Soort voorziening: Raster bij pijlerbrug

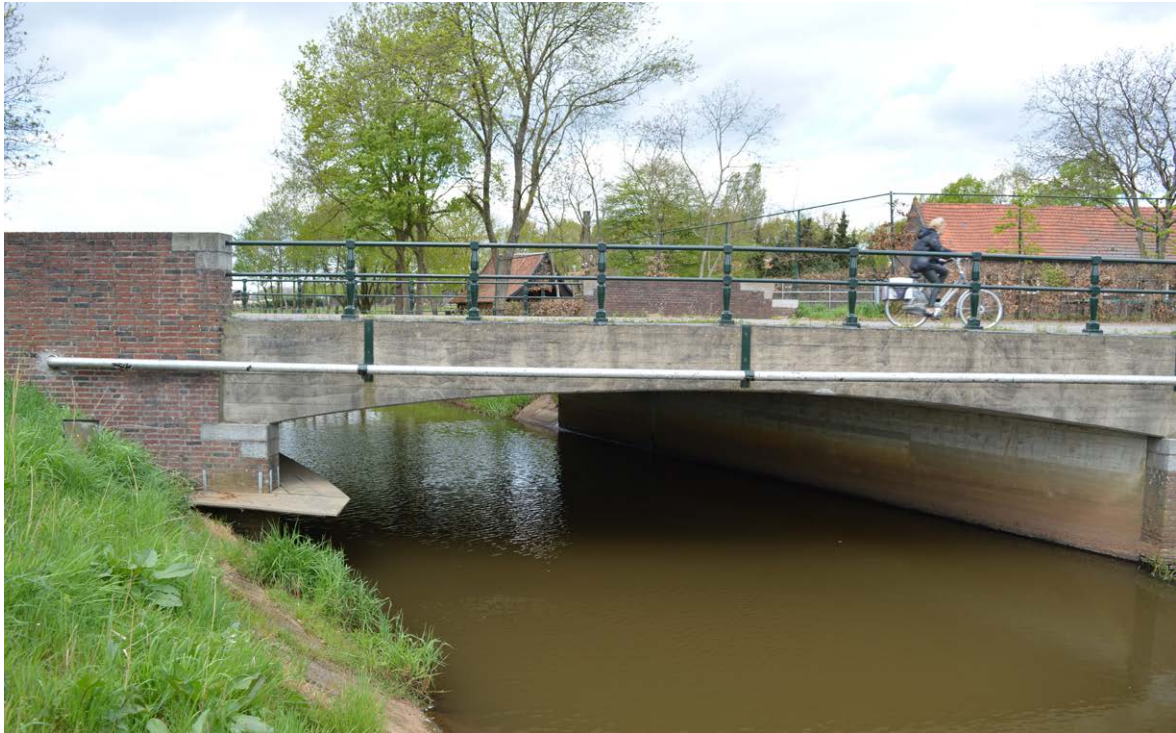
Locatie 7

Beek: Tungelroyse beek  
Straat: Kouk  
Gemeente: Leudal  
Coördinaat: 190107,361853  
Soort voorziening: Loopplank

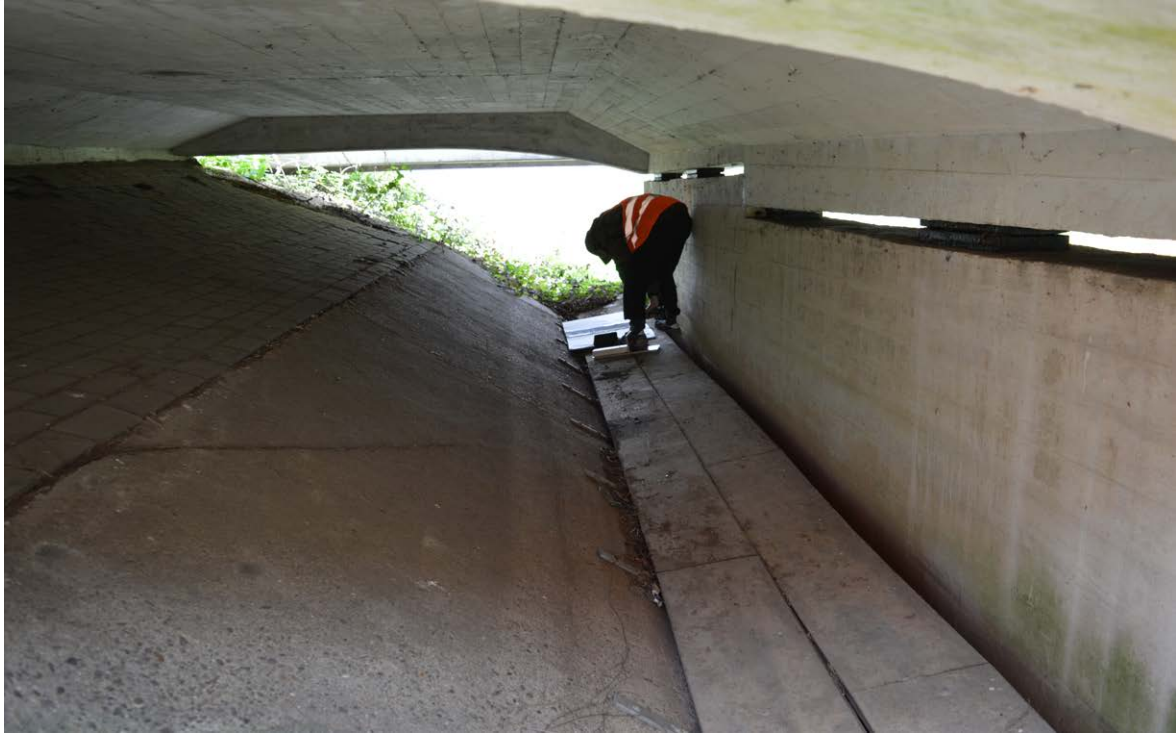
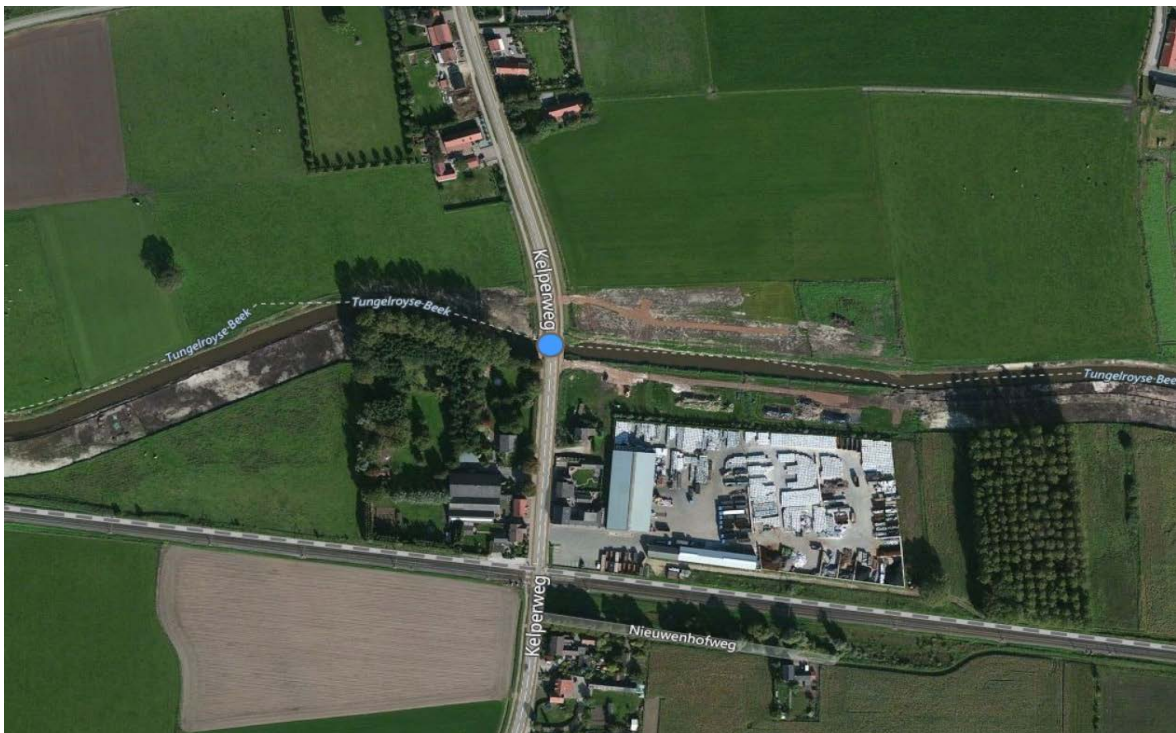
#### Locatie 8

Beek: Tungelroyse beek  
Straat: Kelperweg  
Gemeente: Leudal  
Coördinaat: 185194,361456  
Soort voorziening: Loopplank onder pijlerbrug

In zijn geheel zeer weinig waarnemingen op deze locatie. Zowel met sporenplaten als met de cameraval. Ook bij sporenonderzoek ter plaatsen werden weinig sporen aangetroffen. Locatie behoeft onderhoud (snoeiwerk aan bramenstruik), en word daarna wellicht beter gebruikt.

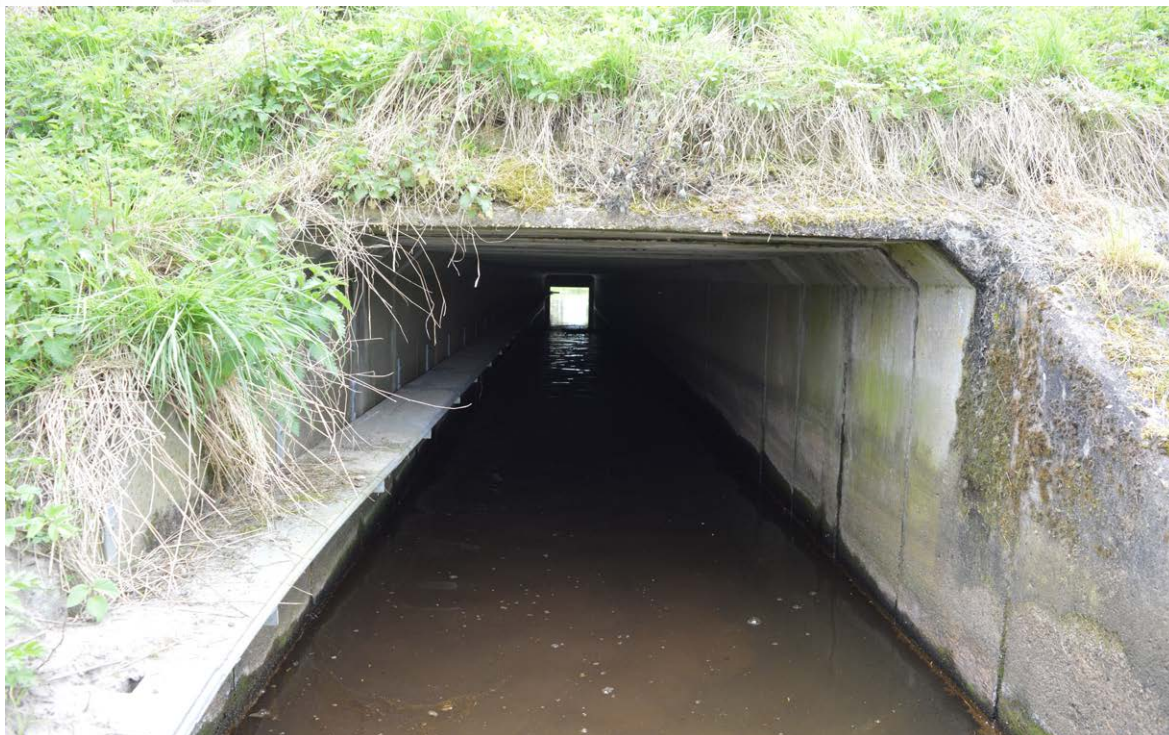
Locatie 9

Beek: Tungelroyse beek  
 Straat: Roermondse weg  
 Gemeente: Weert  
 Coördinaat: 183140,360757  
 Soort voorziening: Loopplank

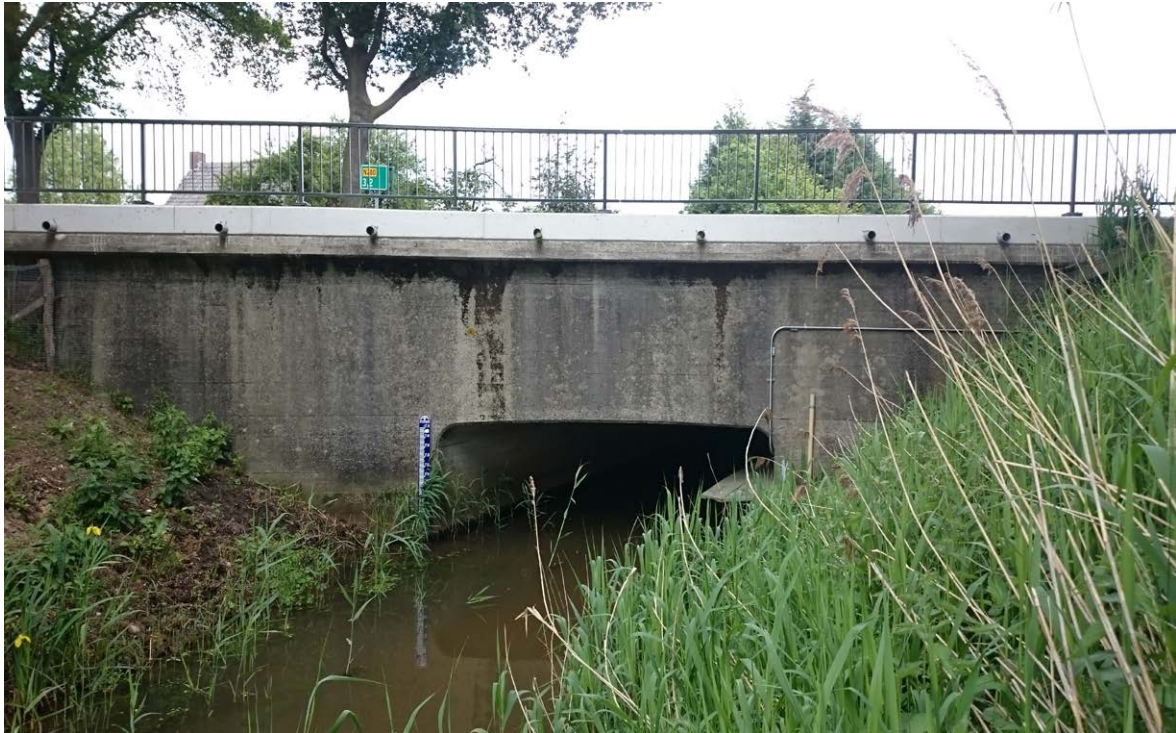
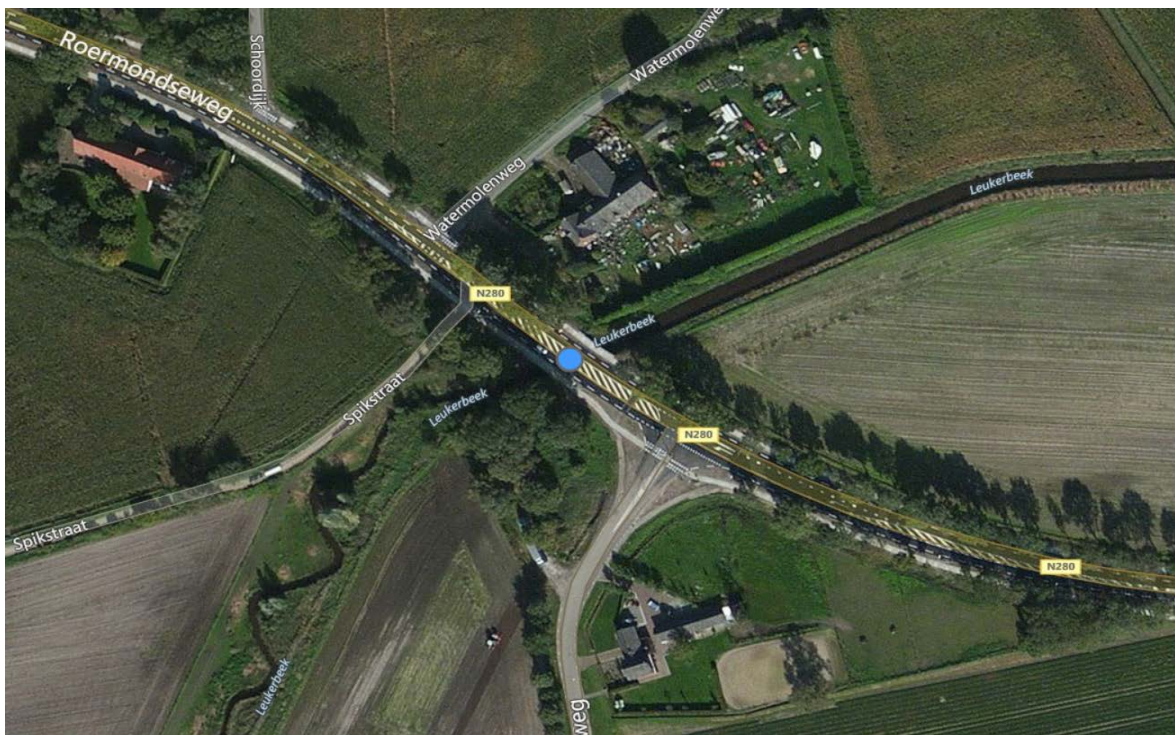
#### Locatie 10

Beek: Leukerbeek  
Straat: Roermondse weg  
Gemeente: Weert  
Coördinaat: 182550,360873  
Soort voorziening: Loopplank

Mede vanwege slechte cameraval, zeer weinig waarnemingen op deze locatie. Wellicht is het interessant om deze locatie voor een langere periode met een geschikte cameraval te onderzoeken.

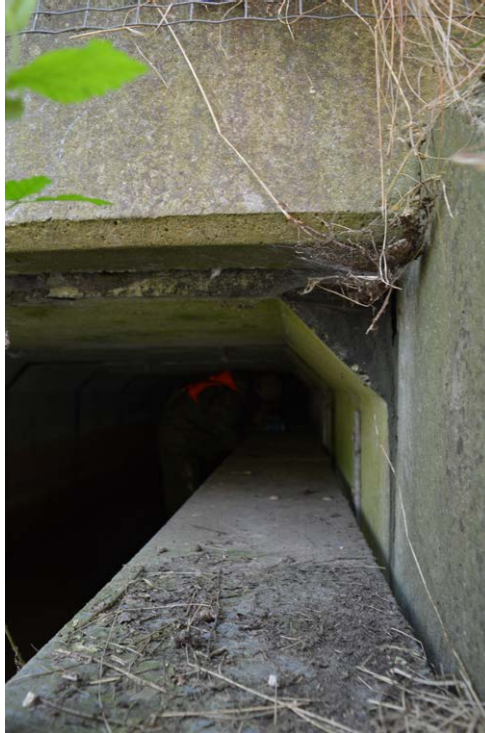
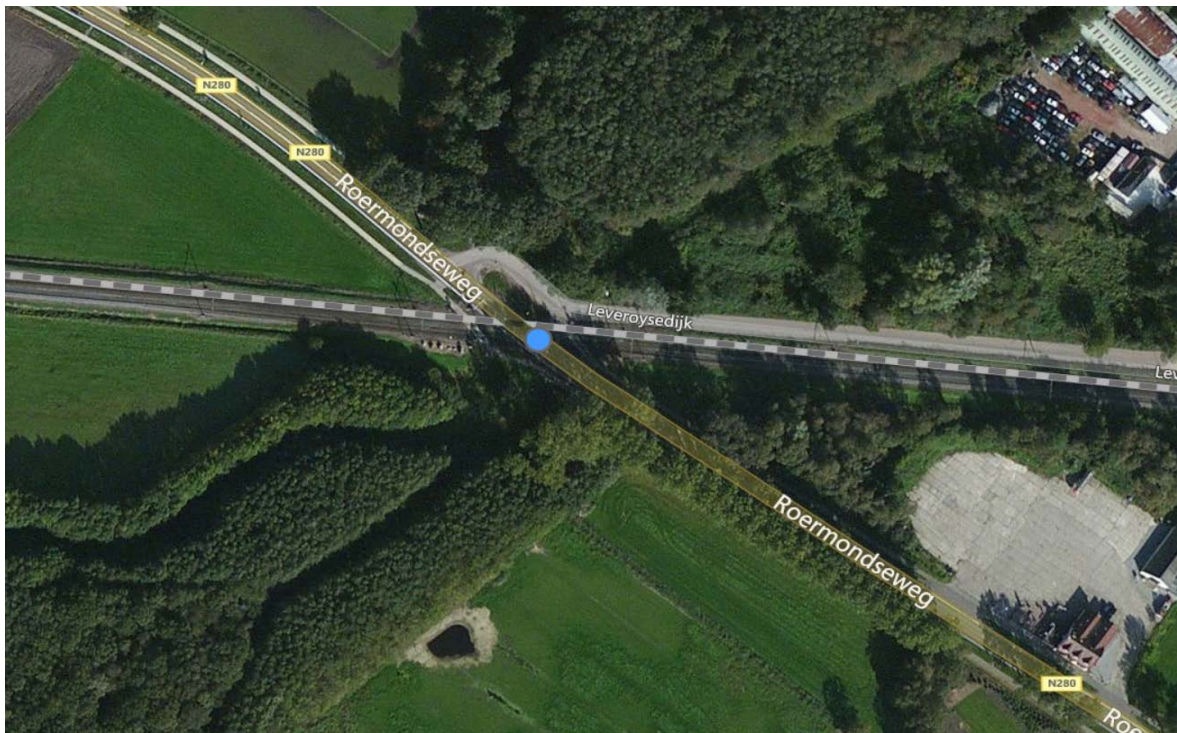
# Locatie 11

Beek: Leukerbeek  
 Straat: Roermondse weg  
 Gemeente: Weert  
 Coördinaat: 180363,361877  
 Soort voorziening: Loopplank onder weg + spoor

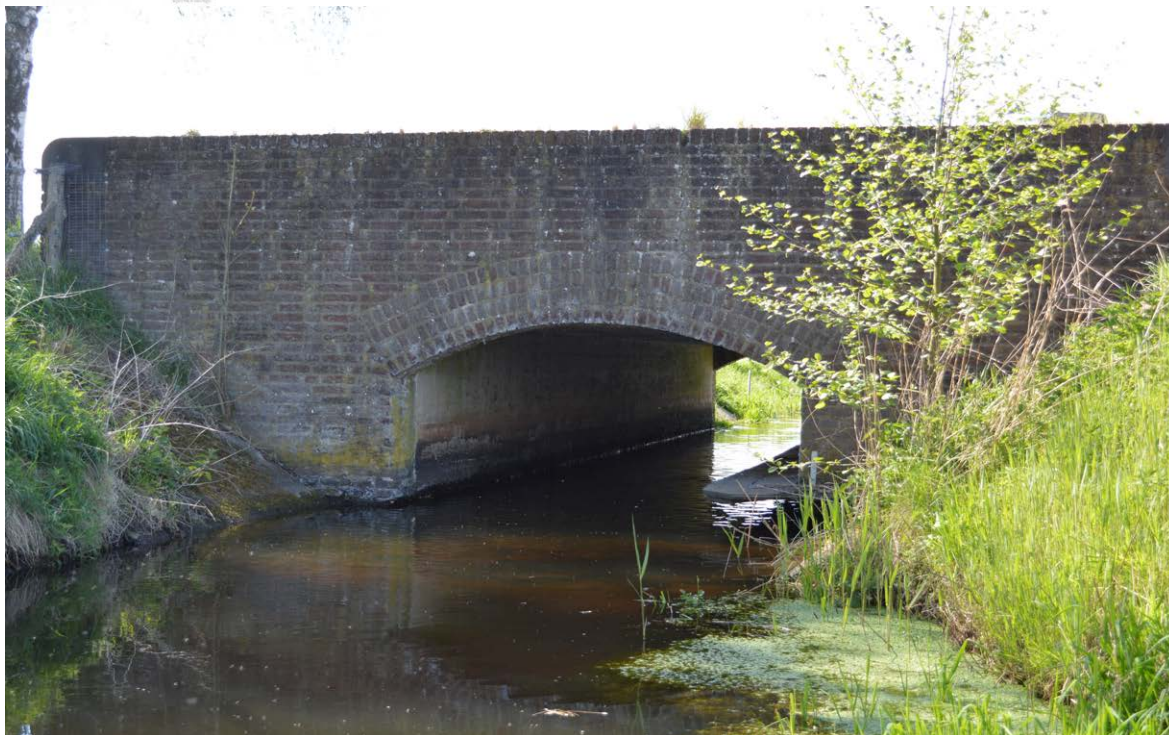
## Locatie 12

Beek: Tungelroyse beek  
 Straat: Bocholterweg  
 Gemeente: Weert  
 Coördinaat: 174334,358247  
 Soort voorziening: Loopplank

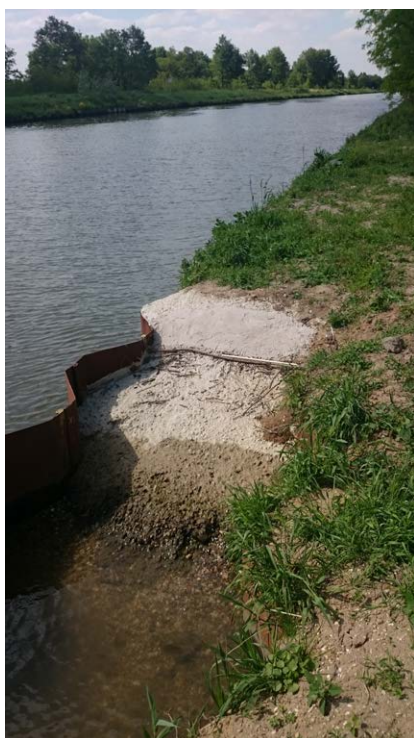
Locatie FUP-West

Beek: Kanaal/Uffelsebeek  
Straat: Wessemerdijk  
Gemeente: Weert  
Coördinaat: 186536,355841  
Soort voorziening: Fauna Uitstap Plaats

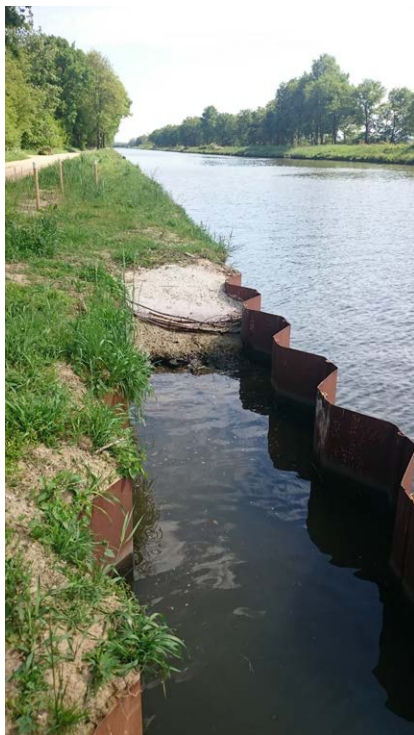
## Locatie FUP-Oost

Beek: Kanaal/Uffelsebeek  
Straat: Kanaalweg  
Gemeente: Weert  
Coördinaat: 186589,355862  
Soort voorziening: Fauna Uitstap Plaats
