### Monitoren en technische inspectie van faunapassages in provincie Gelderland, 2015

Het gebruik van 42 kleine faunapassages onder de Gelderse provinciale wegen en  
technische inspectie van passages en bijbehorende faunavoorzieningen

Provincie Gelderland

| Projectcode | Datum | Status |
|---|---|---|
| 15-002 | 21 januari 2016 | Definitief |

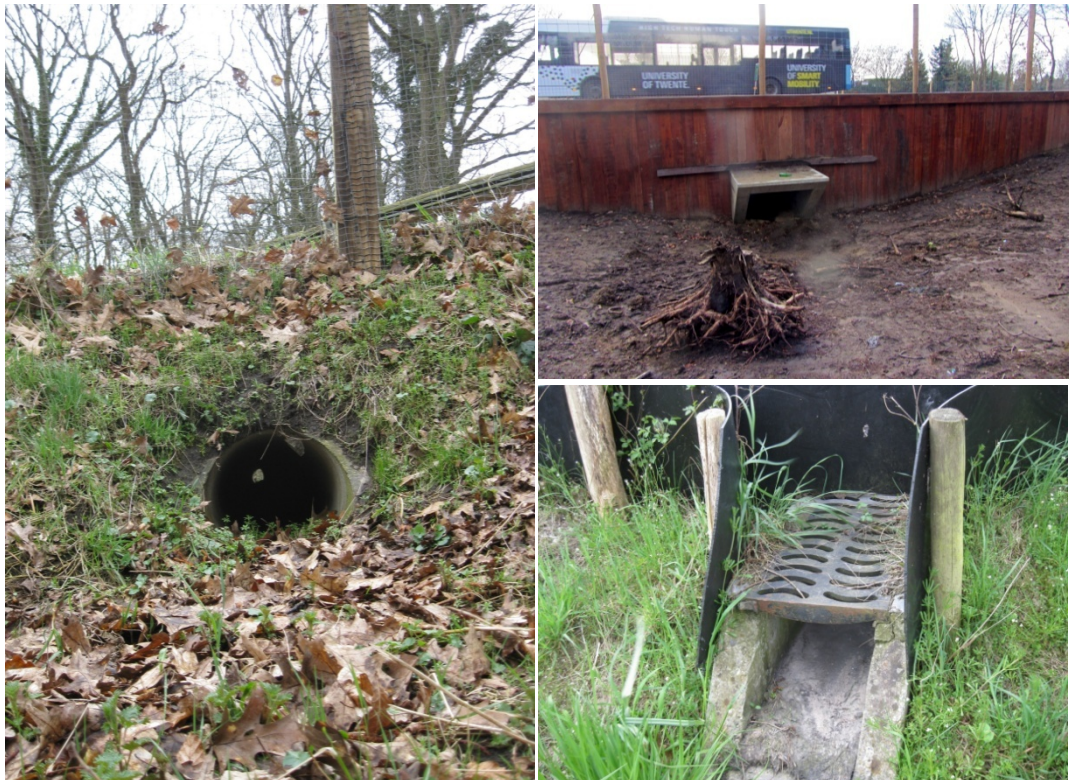
Figuren 1 t/m 3: Ronde, rechthoekige en roostertunnel.

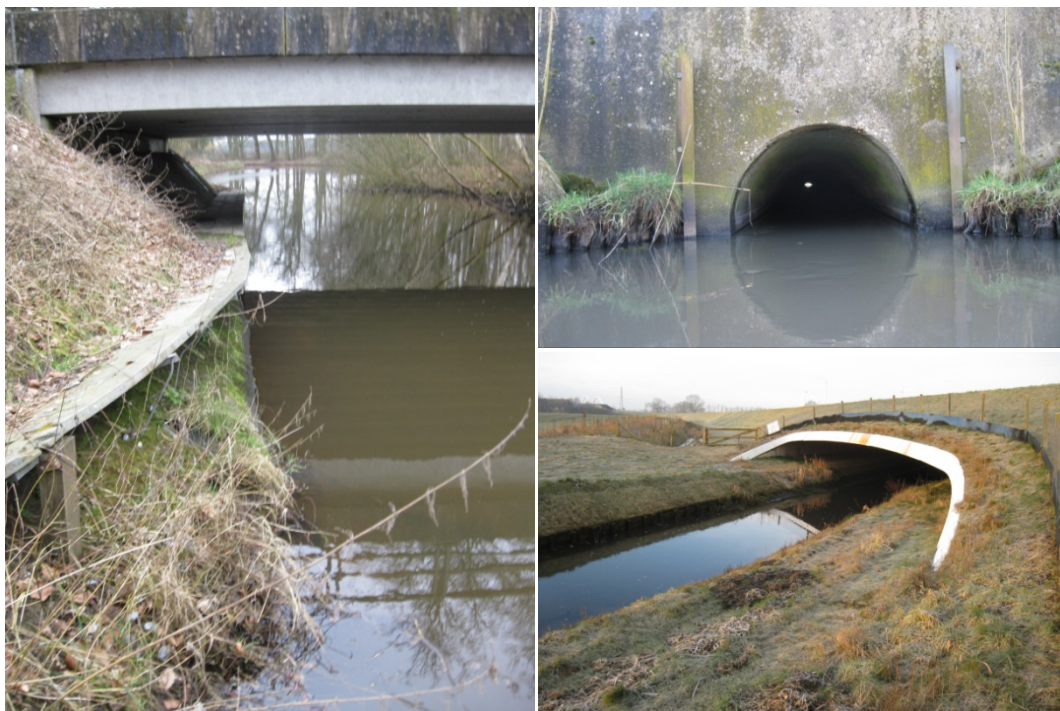
**Figuren 4 t/m 6:** Loopstrook in (duiker)brug, duiker met medegebruik fauna en doorlopende oevers in (duiker)brug.

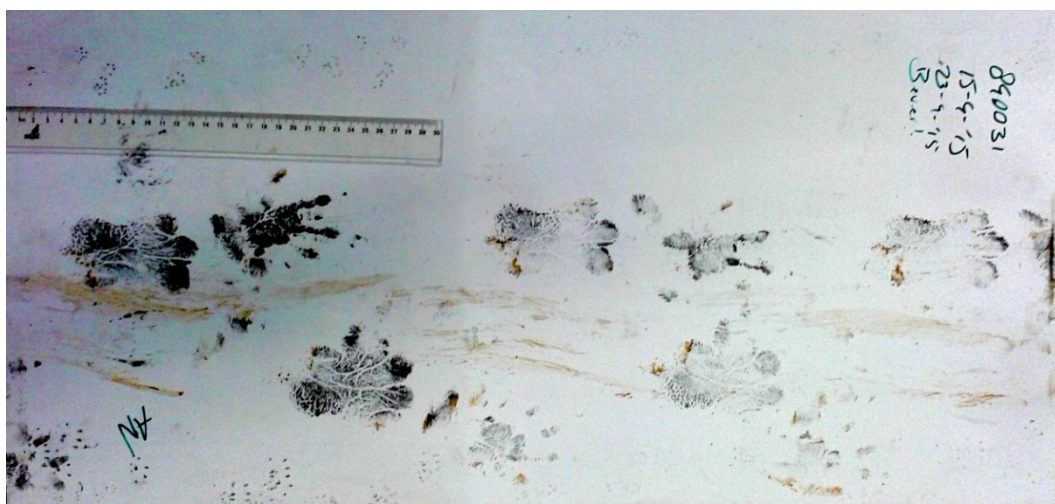
**Figuur 8:** Deel van sporenplaten met pootafdrukken van bever, bruine rat (boven) en een afdruk van een bunzing (onder)

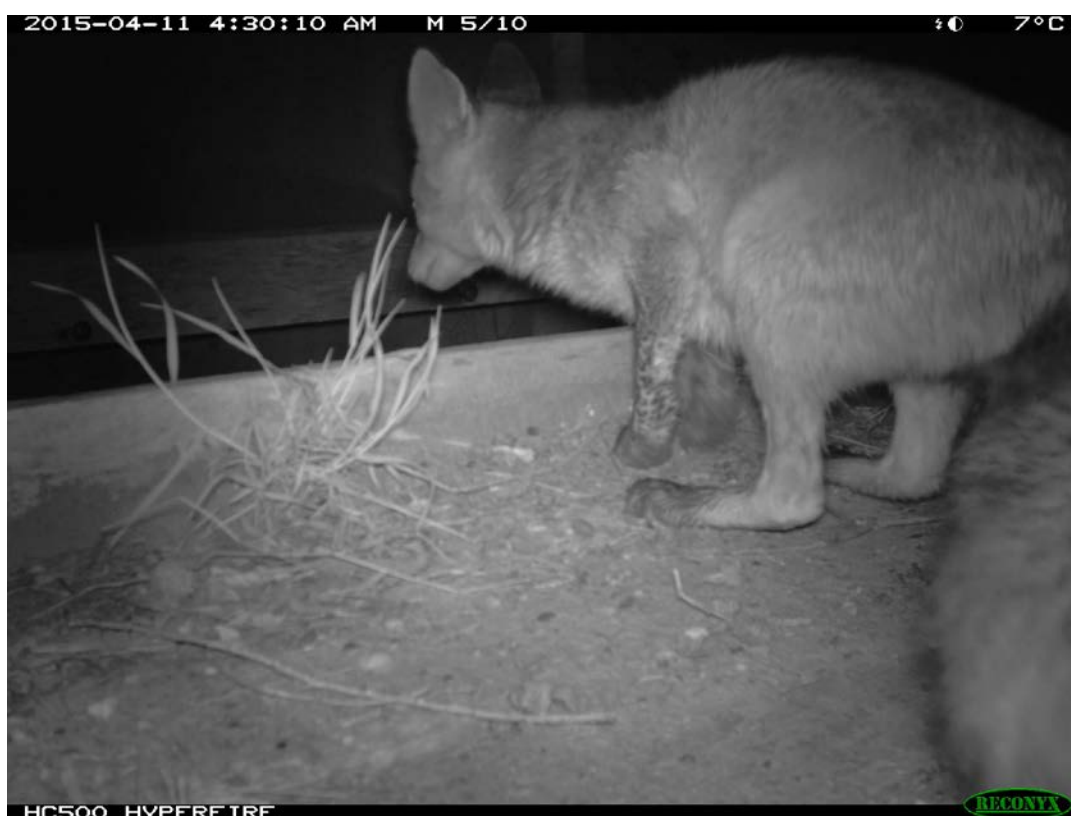
**Figuur 24:** Uit meerdere opnamen is te zien dat marterachtigen en vos watergang passeren door van de ene loopstrook naar de andere te springen zoals bij deze vos.

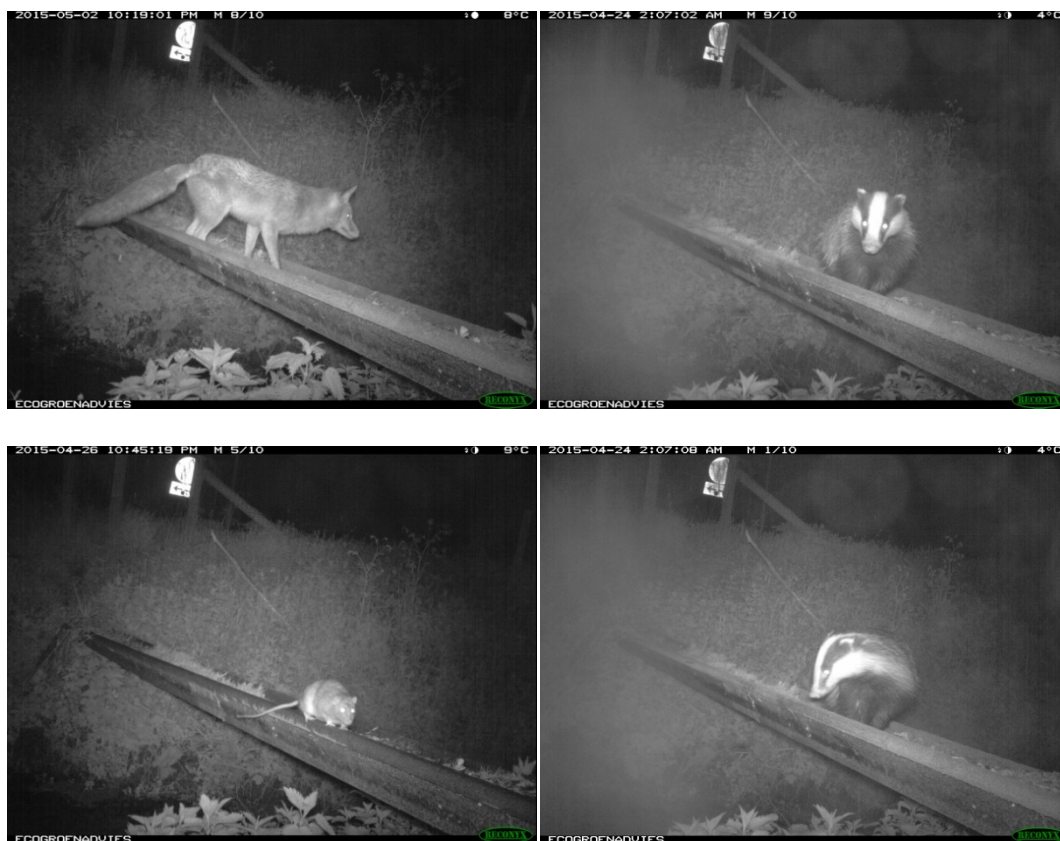
**Figuur 25 t/m 28:** Grondgebonden fauna kan in meer of mindere mate zwemmen maar als nat worden is te voorkomen. De meeste soorten een droge oversteek over een watergang. Faunabruggetjes vormen daarom een prima middel om fauna naar een passage toe te leiden.

Dat faunabruggetjes van belang zijn voor de bereikbaarheid en toeleiding van fauna naar kleine faunapassages tonen figuren 25 t/m 28 aan.

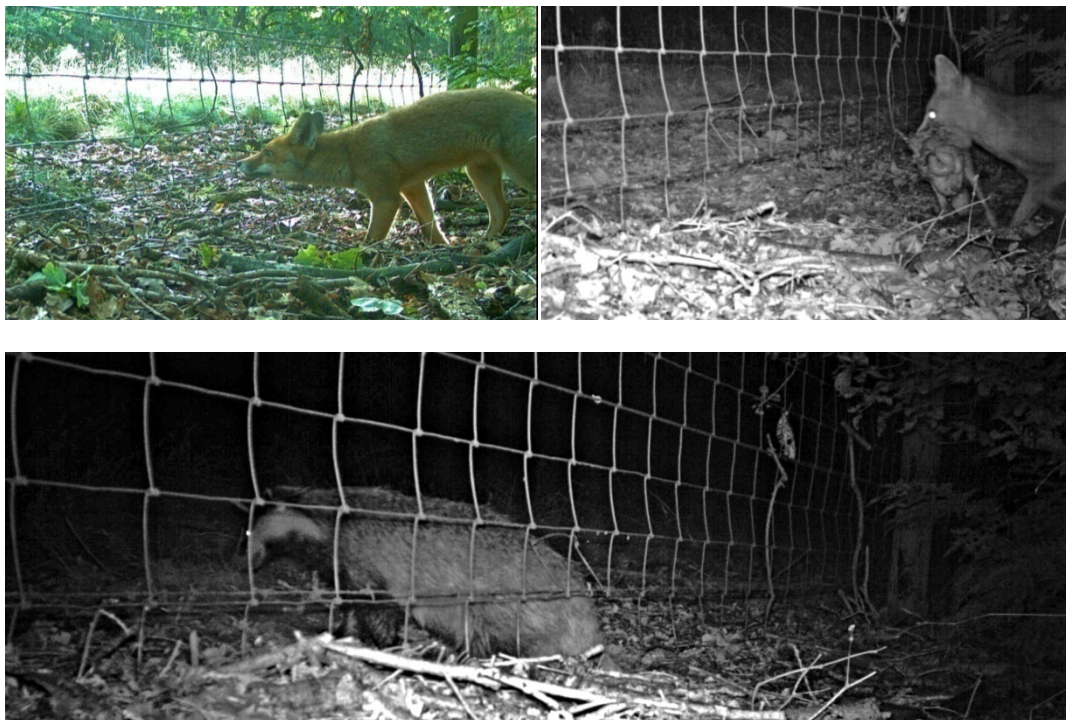
**Figuren 36 t/m 38:** Passage onder het raster door.

Uit de beelden blijkt dat vossen twee keer een verkeersslachtoffer meenamen (zie figuur 37), wellicht een dier dat ook via het rasterlek de weg heeft kunnen bereiken en onder de wielen kwam.

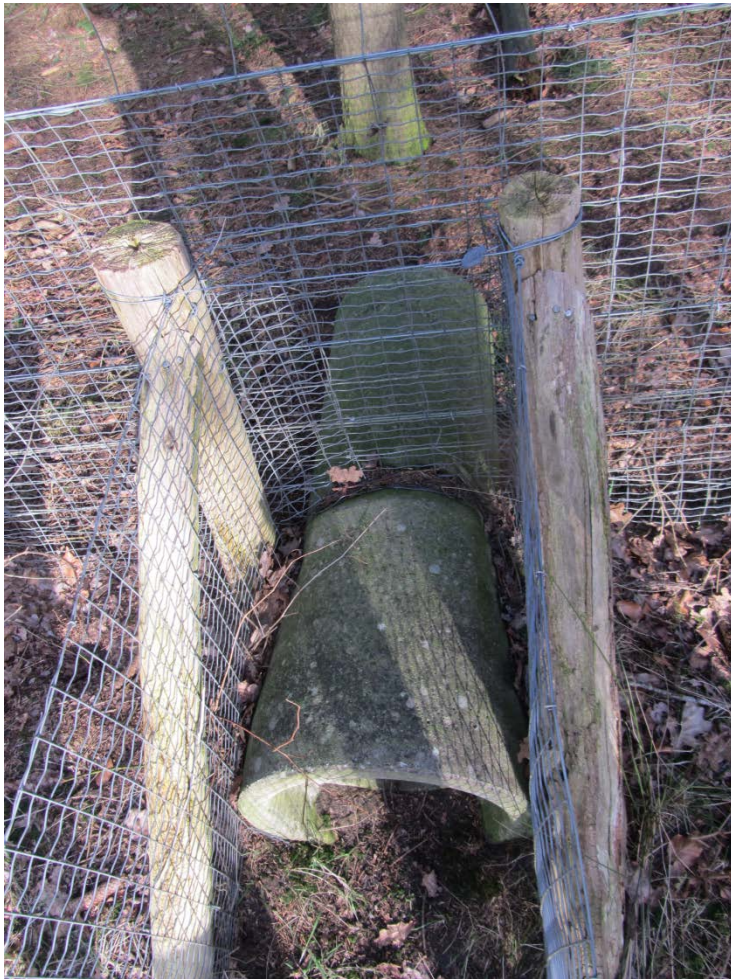
*Figuur 1: Rasterdoorvoer door combiraster.*

*Figuur2 (rechts): Opening oostzijde met doorvoer door combiraster.*

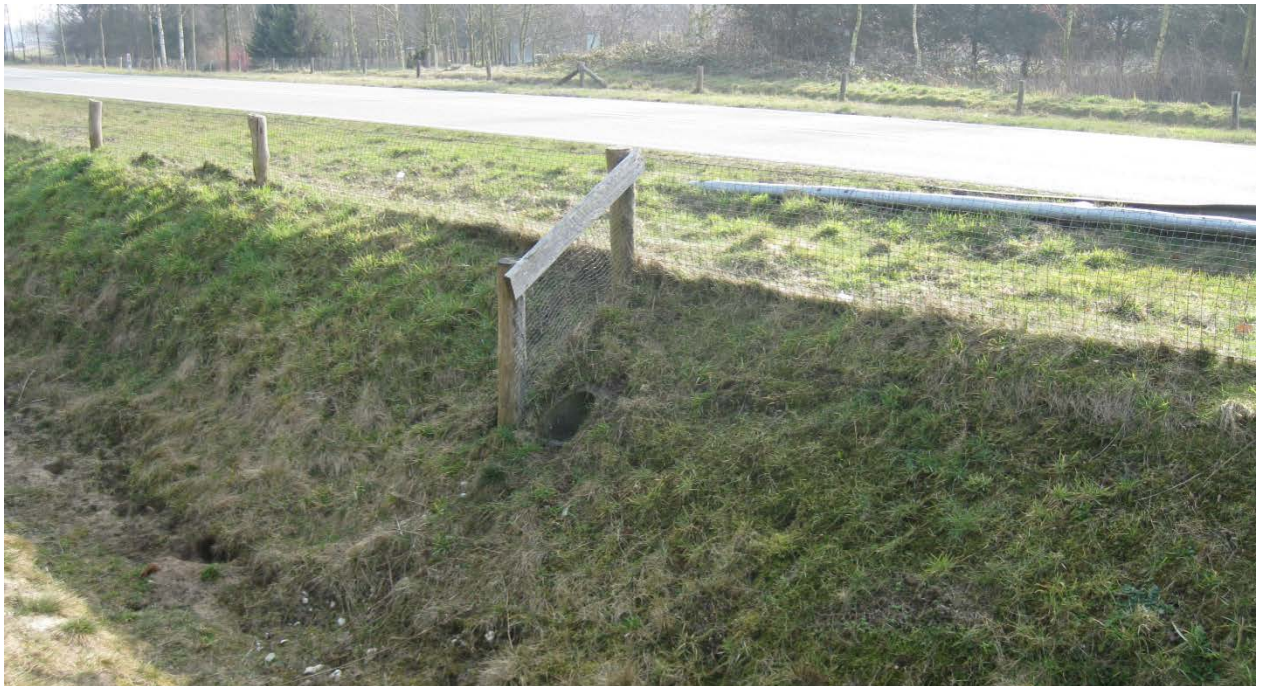
*Figuur 1:* Opening noordzijde met dwarsraster en geleidende greppel.

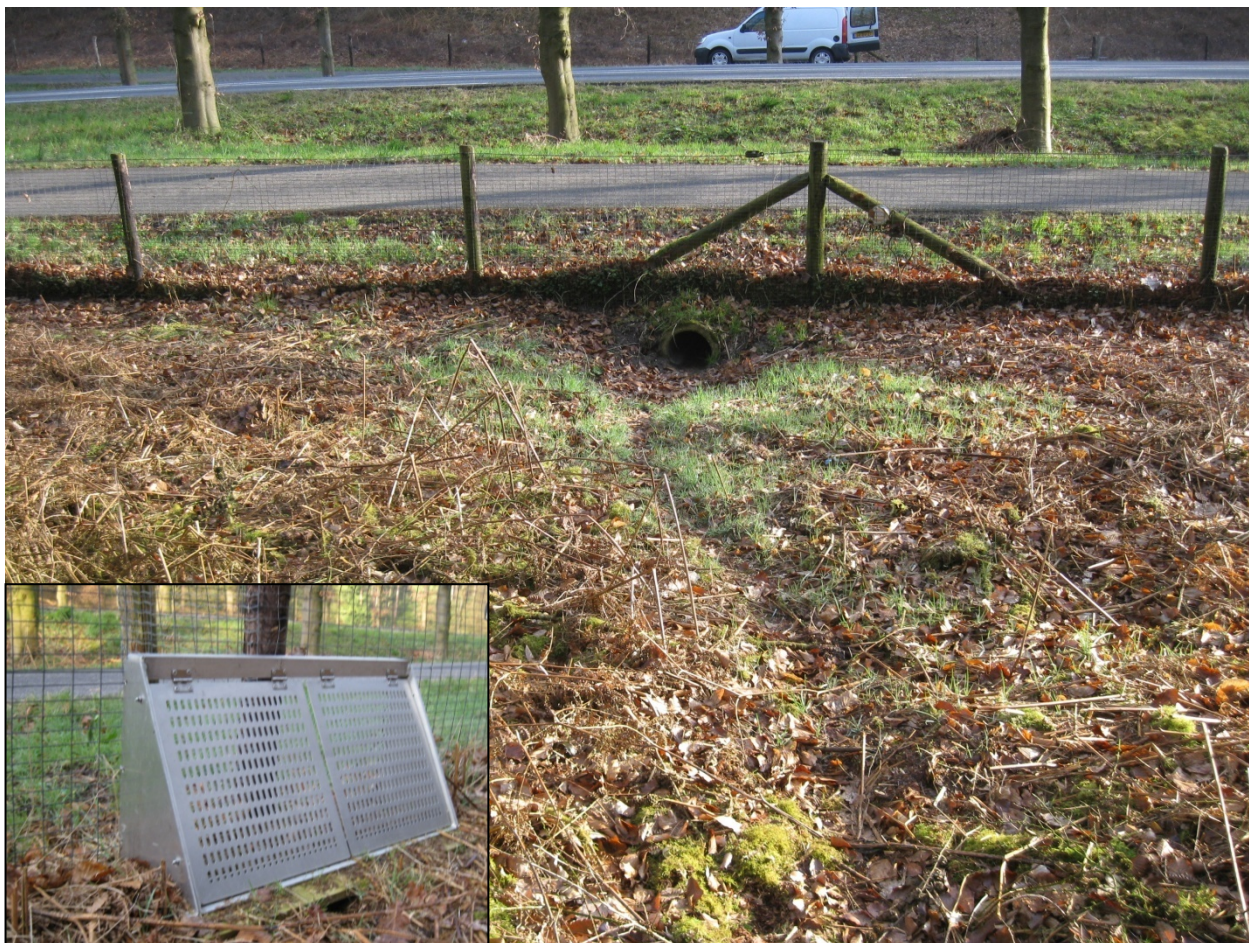
Boven: Opening noordzijde met duidelijke wissel (inzet: nieuw type dassenpoortje)

Onder: Rastereinden ten westen van de faunatunnel.

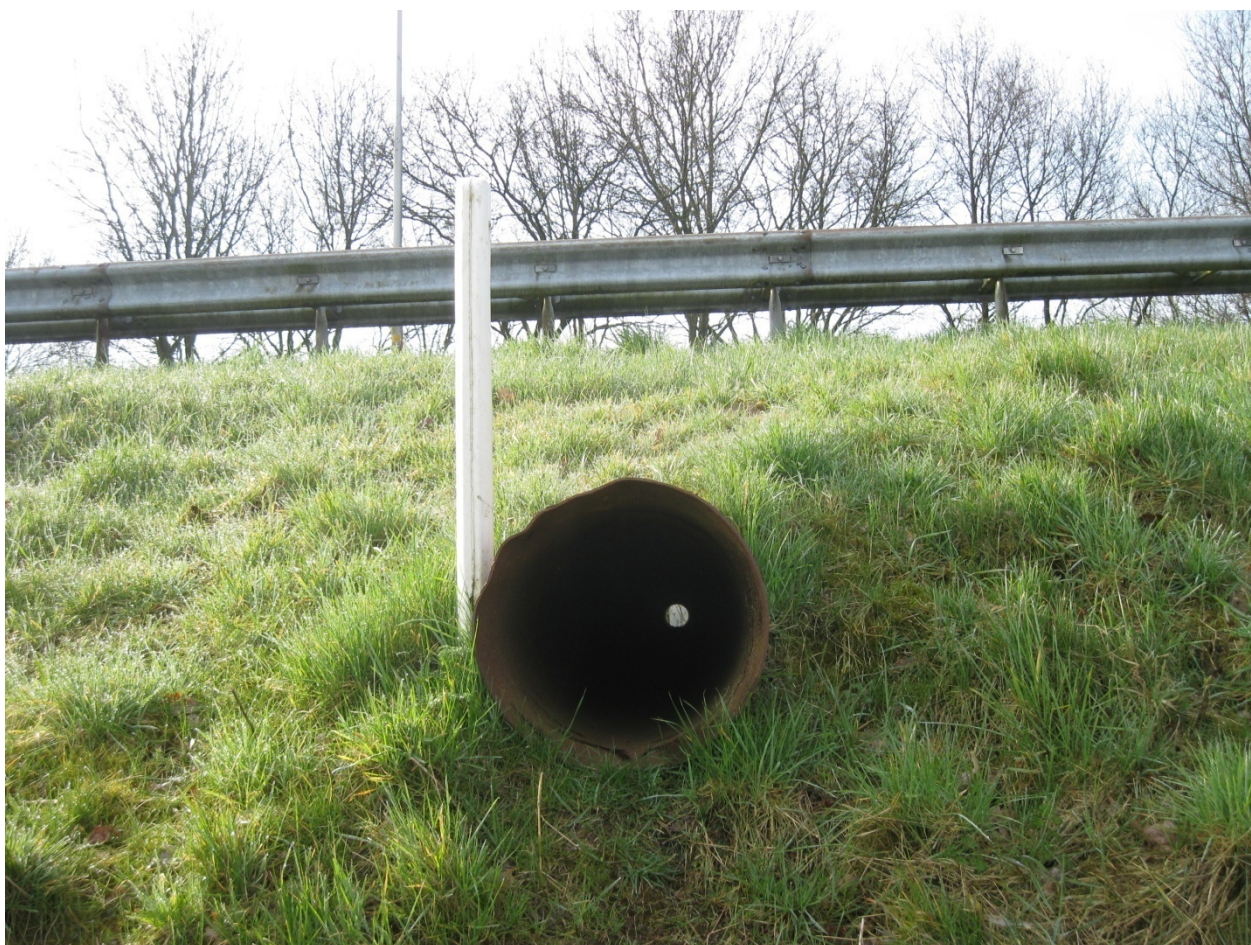
*Boven: Opening noordzijde*

Onder: Einde geleiderail en begin faunaraster voor westelijk gelegen viaduct. Inzet: Afdekplaat geleiderail.

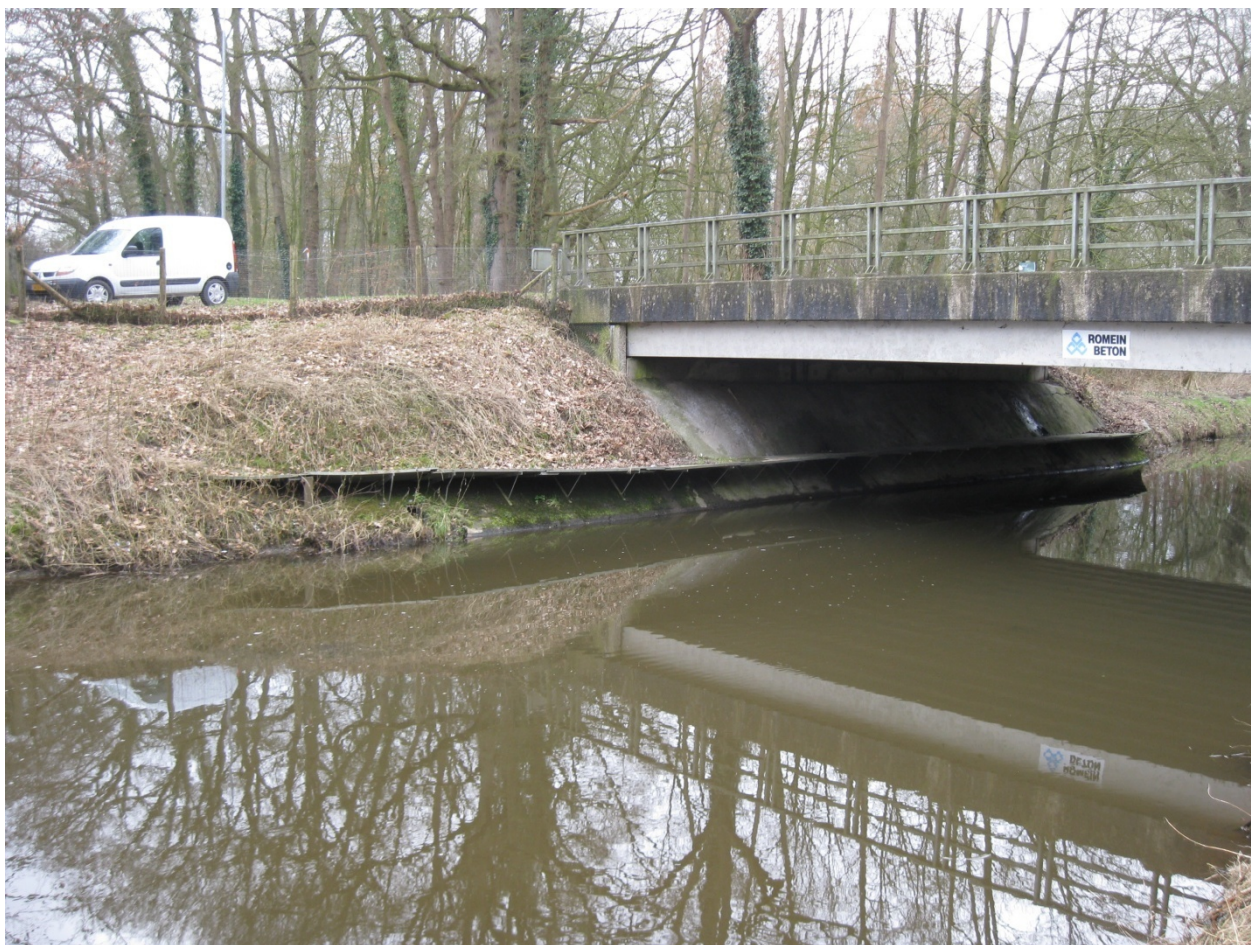
Boven: Loopstrook aan zuidzijde onder de duikerbrug

Linksonder: Niet sluitend hek aan de oostzijde. Rechtsonder: Faunawissel (das, vos en steenmarter) bij rastereind

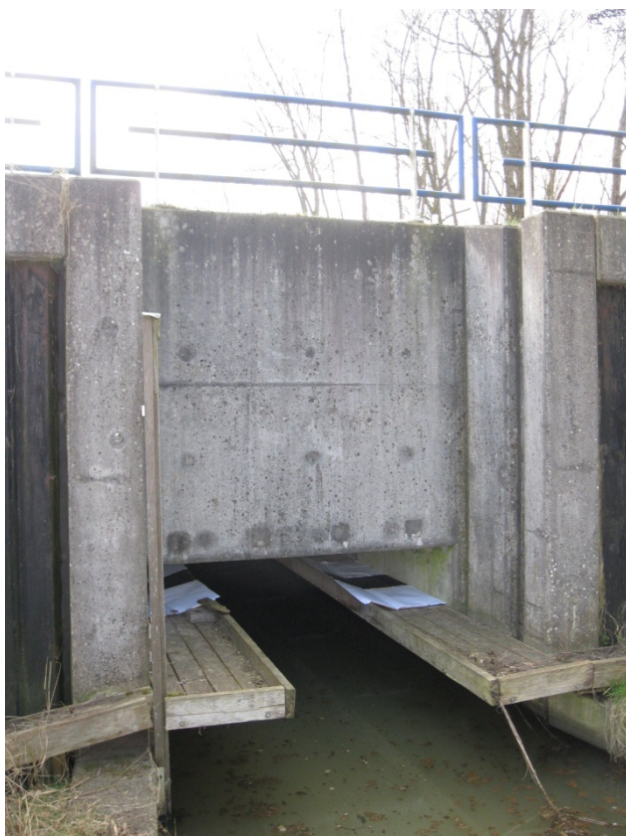
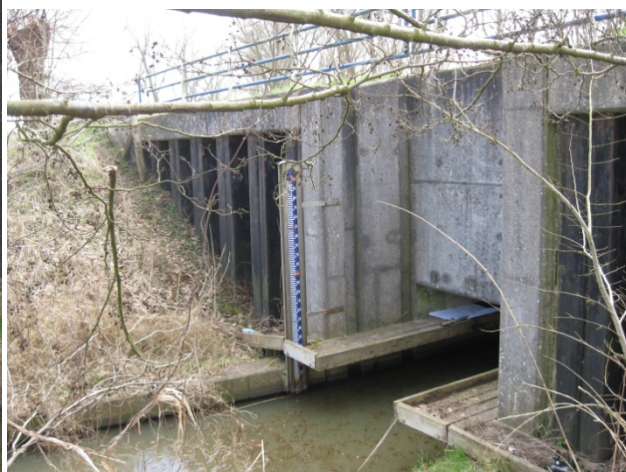
Boven: Loopstroken noord en zuid aan de oostzijde van de duiker.  
Onder: Defecte loopstrook noord aan de westzijde.

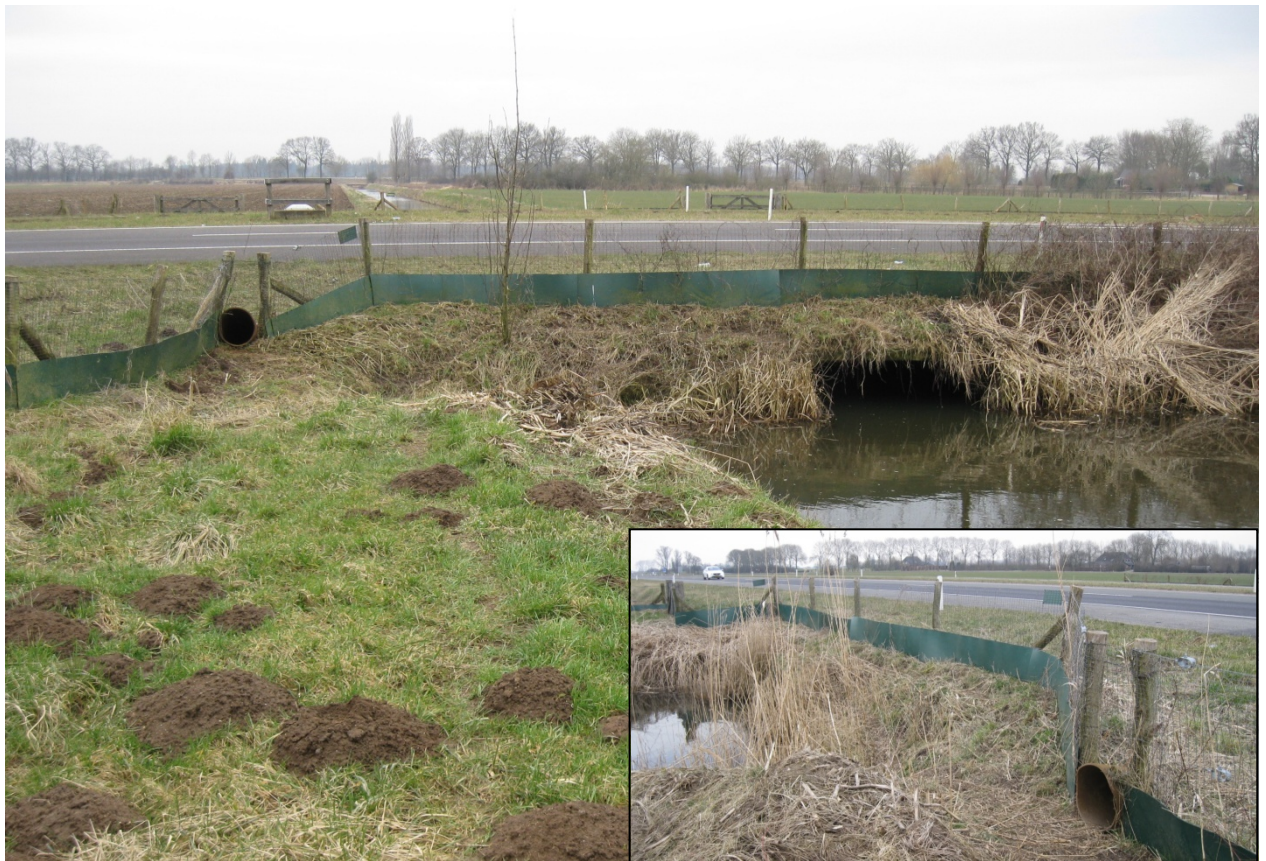
Boven: Opening oostzijde en in middenberm lichtkoepel van lichtschacht. Foto inzet: Opening westzijde.  
Onder: Afgebroken flap van poort. Rechtsonder: Ruimte tussen amfibiescherm. Geheel linksonder: Passage das.

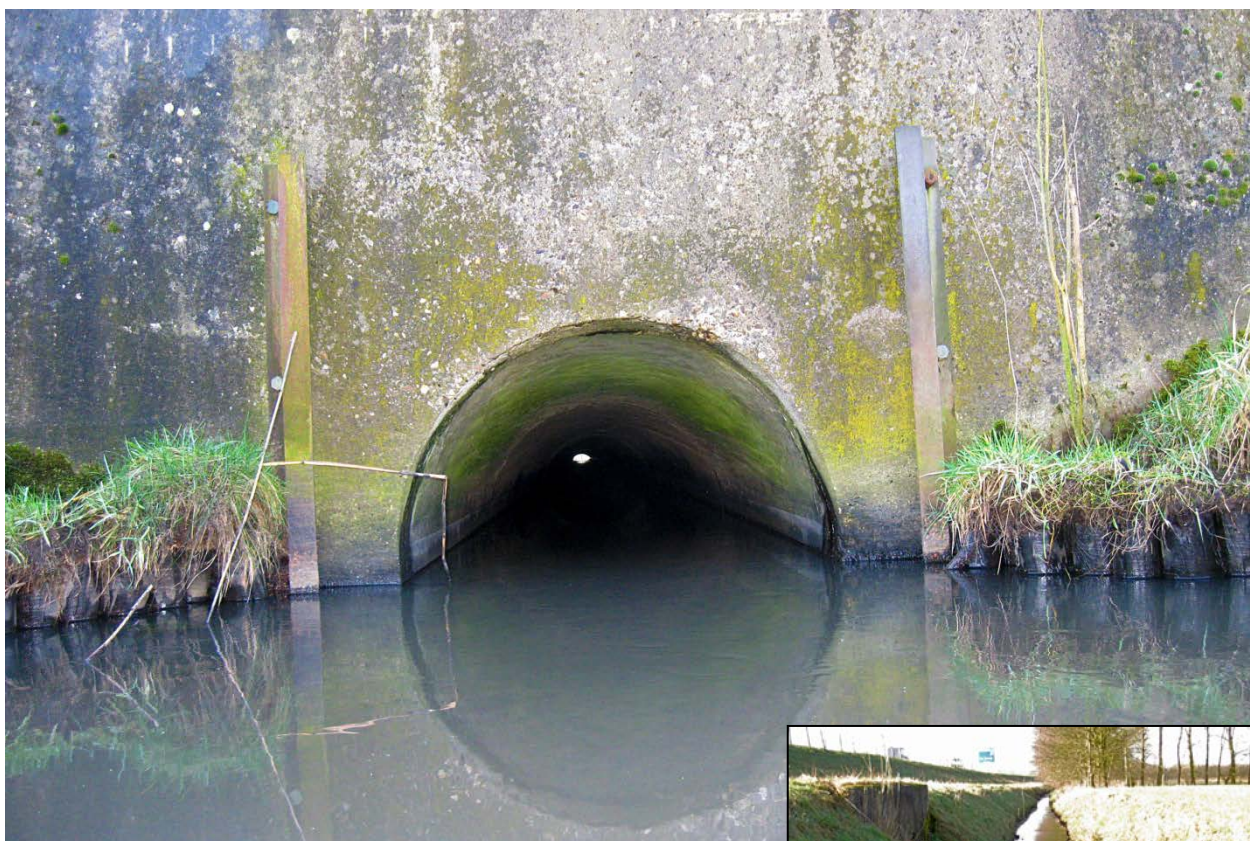
Boven: Opening noordzijde. Foto inzet: Bermsloot met front duiker.  
Onder: Dassenpoortje met afgeschoven rubbermat.

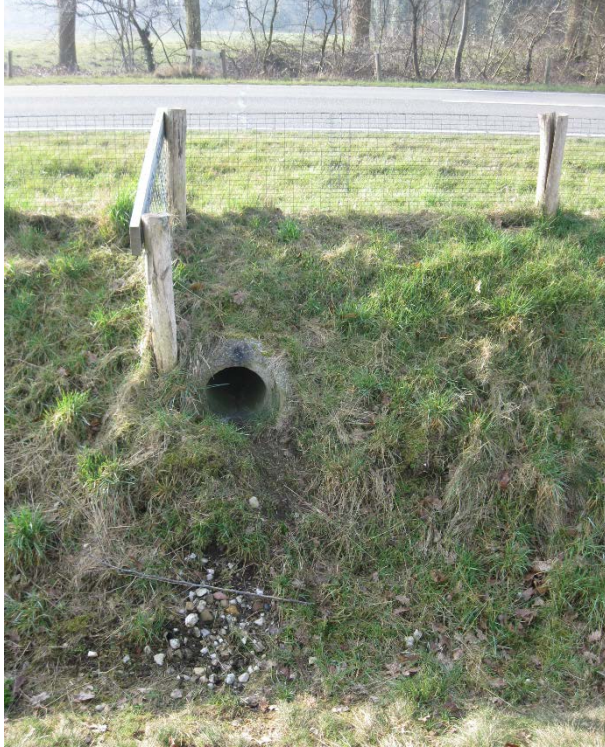
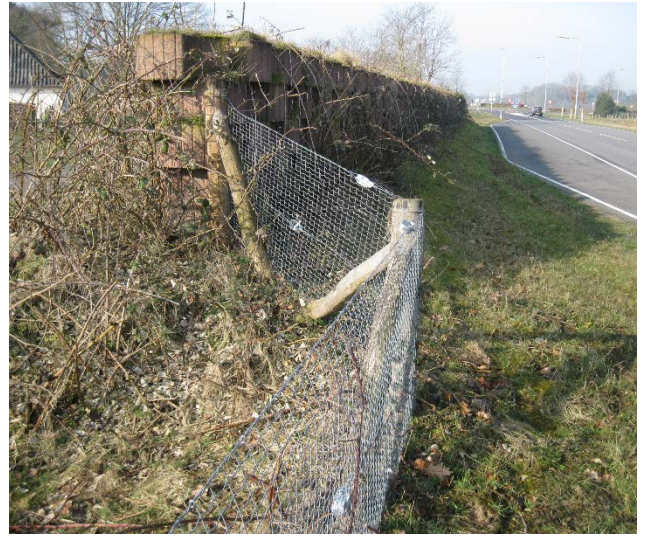
*Figuur 1 (boven): kleinwildraster aan zuidzijde sluit aan op geluidswal.*

| <b>Technische staat</b> | <b>Herstel maatregelen</b> | <b>Verbeterings-Maatregelen</b> | <b>Kosten herstel –maatregelen</b> | <b>Kosten verbeterings-maatregelen</b> |
|---|---|---|---|---|
| Op veel plekken raster aan bouwkant los. | Opnieuw bevestigen rasters aan palen | | | |

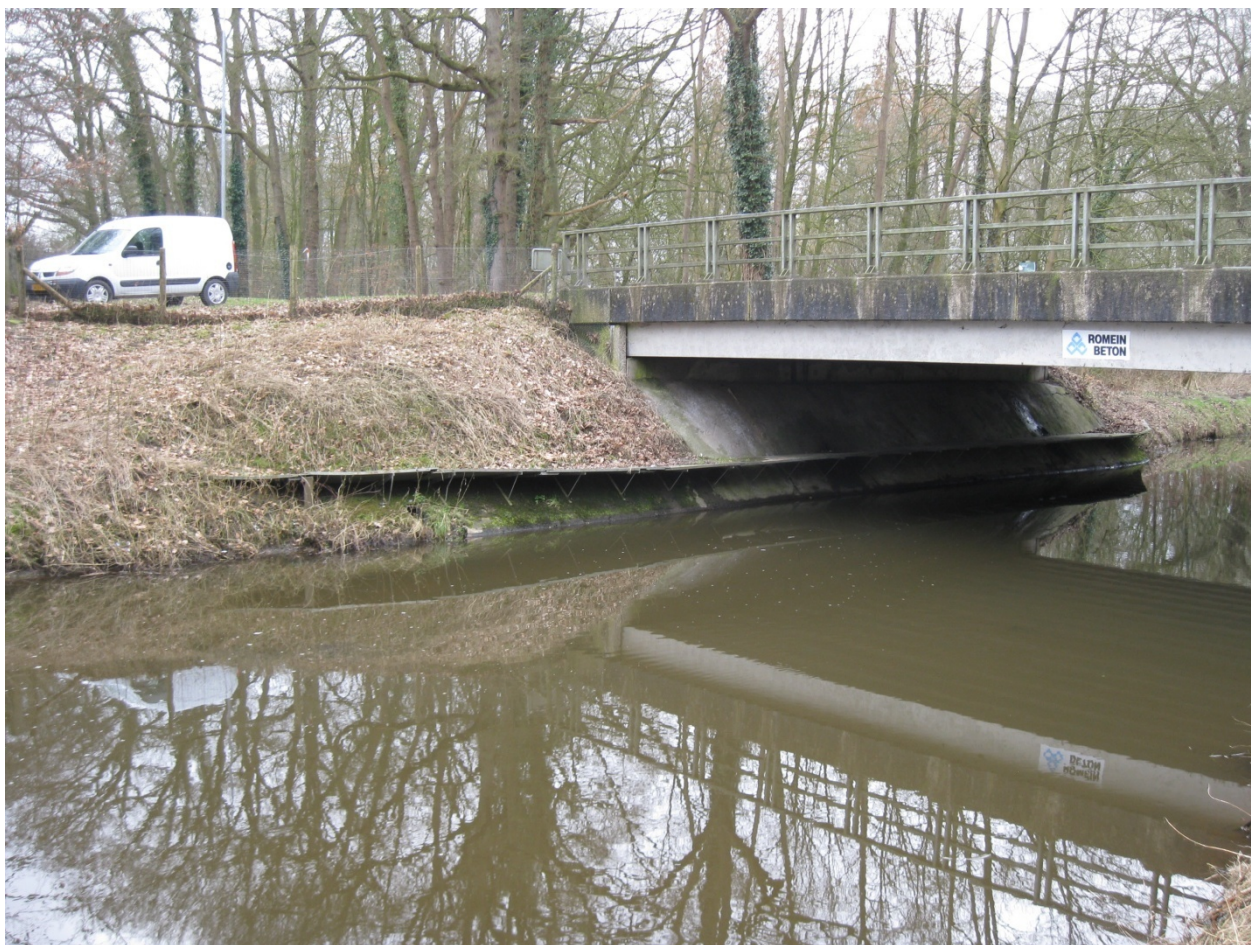
Boven: Loopstrook aan zuidzijde onder de duikerbrug

Linksonder: Niet sluitend hek aan de oostzijde. Rechtsonder: Faunawissel (das, vos en steenmarter) bij rastereind

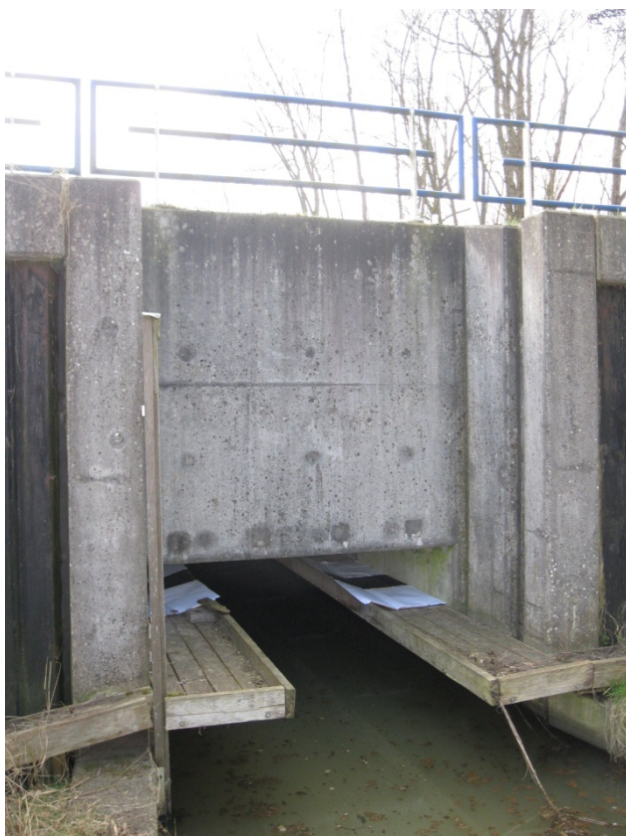
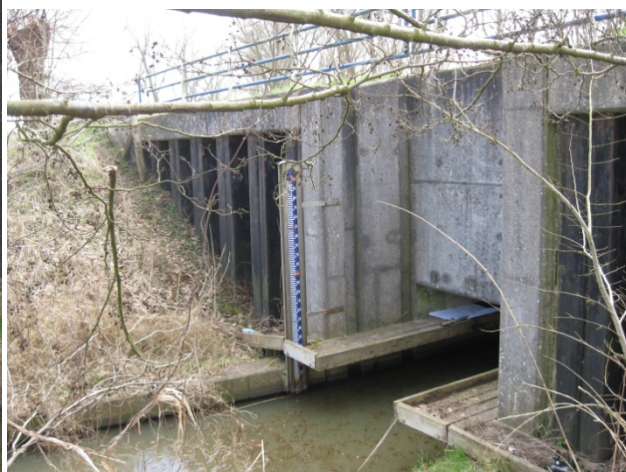
Boven: Loopstroken noord en zuid aan de oostzijde van de duiker.  
Onder: Defecte loopstrook noord aan de westzijde.

| Technische staat | Herstel maatregelen | Verbeterings-Maatregelen | Kosten herstel -maatregelen | Kosten verbeterings-maatregelen |
|---|---|---|---|---|
| Loopstrook bij de oeveraansluiting ten westen van de weg is defect. De opstaande balk aan het eind van de loopstrook westzijde is los en de planken binnen de weersinvloedsfeer zijn in matige staat. | Herstellen loopstrook | | | |

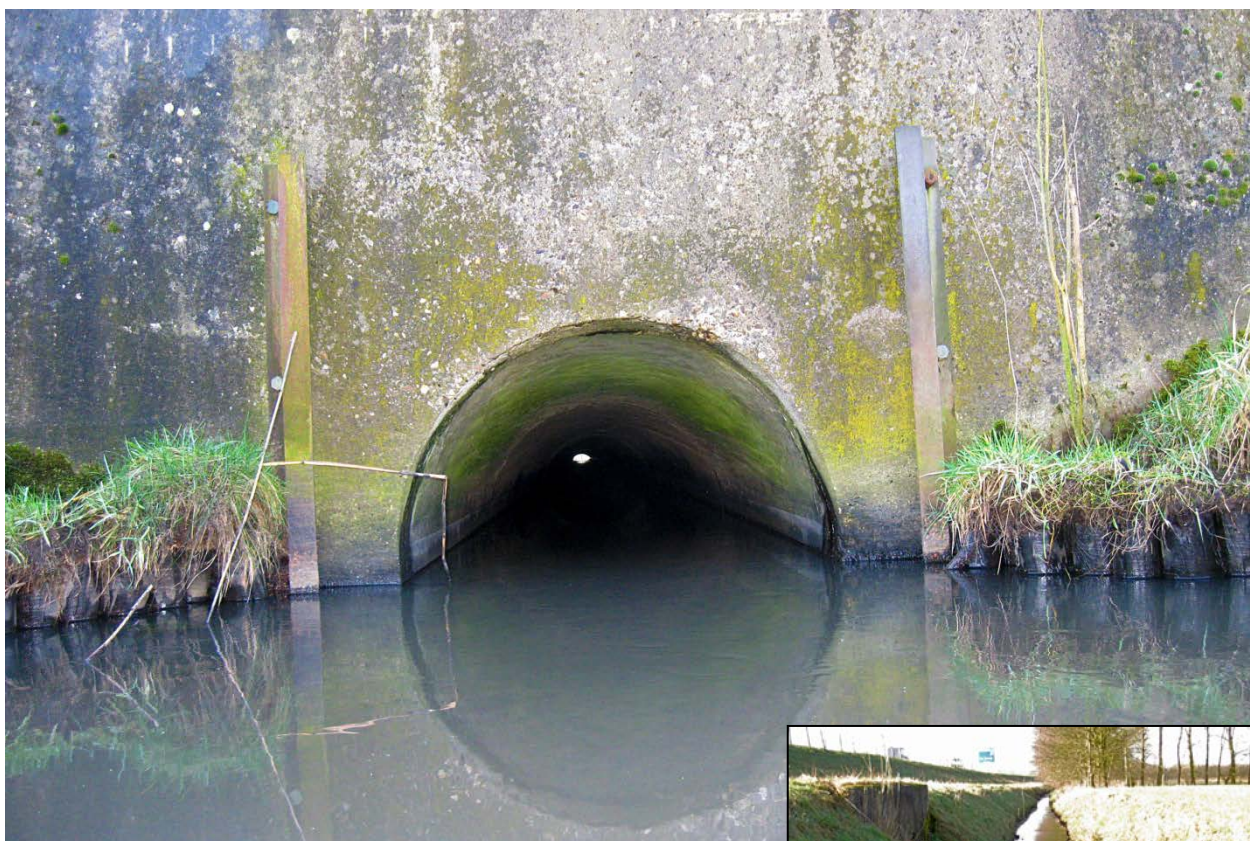
Boven: Opening noordzijde. Foto inzet: Bermsloot met front duiker.  
Onder: Dassenpoortje met afgeschoven rubbermat.
