# Verkenning van verkeersknelpunten voor de otter

*Knelpuntenanalyse voor de otter in het Duitse grensgebied (Kreis Kleve, Kreis Borken en Kreis Wesel)*

Marlies Gräwe

**ARK**  
NATUUR  
ONTWIKKELING

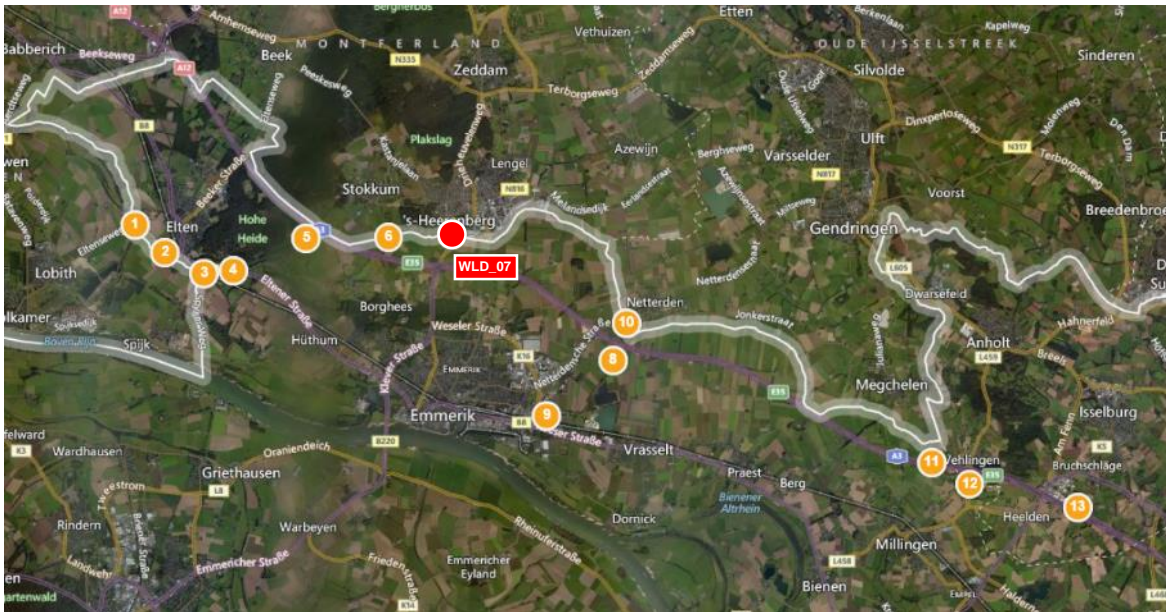
### 1. Die Wild, Grenskanal, Löwenberger/ Hetter Landwehr, Bilehorster Landwehr

Bij de Wild werd één potentieel knelpunt gevonden. Deze ligt midden in de stad 's-Heerenberg. Omdat otters al bij de Wild en in de buurt bekend zijn heeft deze knelpunt de prioriteit 2.

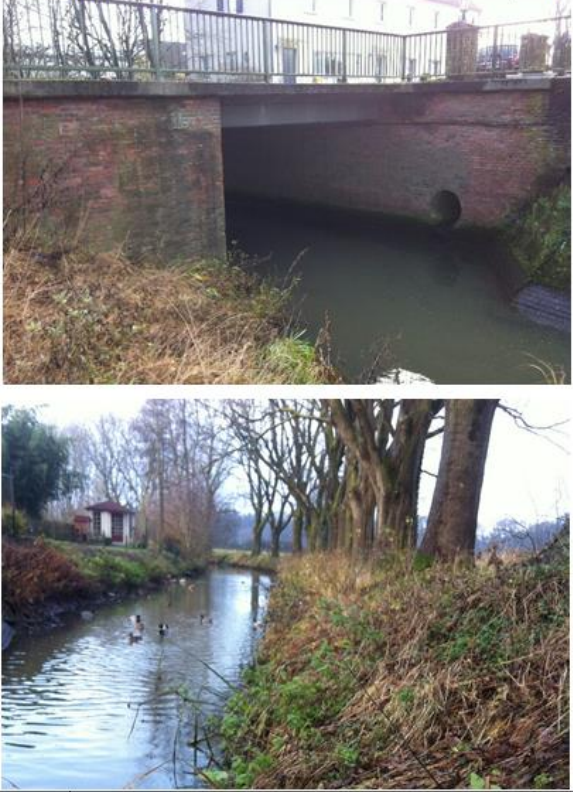
Nr.	Ort	Kreis	Beschreibung
WLD_07	NL, Emmerikseweg, 7041 AV 's- Heerenberg	Gelderland	struktureiches Ufer, keine Möglichkeit unter Brücke am Ufer entlang zu laufen, auf einer Seite 30km/h auf anderer 70 km/h, Eindruck: eher schnell
	Gewässer		die Wild
	Otter-Lebensraum		
	Prioriteit:	Durchgängigkeit	Schnelligkeit
		(-)	(-)
			Übersicht (+/)
Foto

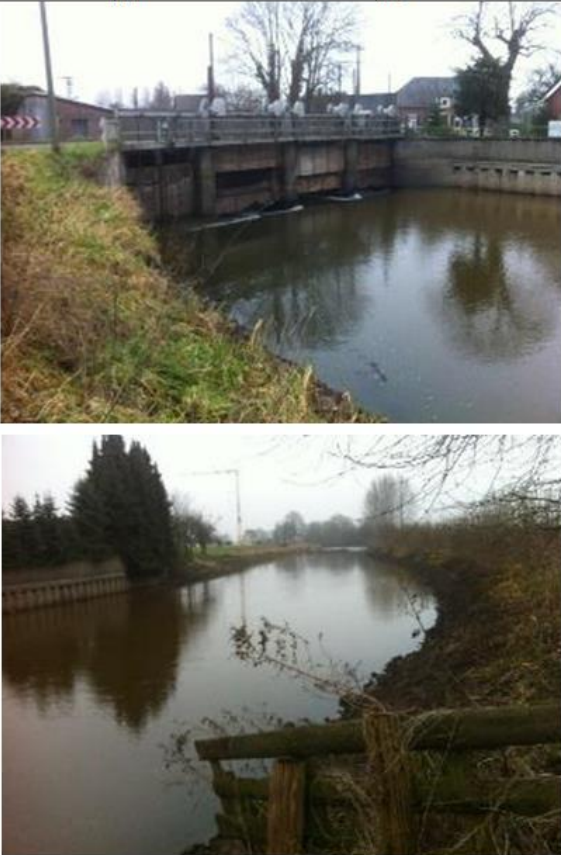
Nr.	Ort	Kreis	Beschreibung
BOA_02	Liederer Ringstraße, 46395 Bocholt	NRW, Kreis Borken	Schleuse, hohe Geschwindigkeit der Autos
Gewässer		Bocholter Aa	
Otter-Lebensraum			
Priorität	Durchgängigkeit	Schnelligkeit	Übersicht (Straßenrand)
	(-)	(-)	(-)
Foto

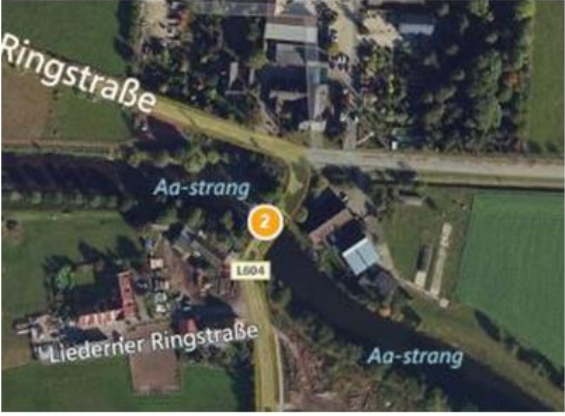
Nr.	Ort	Kreis	Beschreibung
BOA_05	Westend 50, 46399 Bocholt	NRW, Kreis Borken	Ufer unter der Brücke auf einer Seite durchgängig (Fahrradweg), Geschwindigkeit innerorts, aber potentiell höher, zwischen BOA_05 und BOA_06 kaum Austrittsmöglichkeiten, Seitenstreifen vorhanden, aber schmal
Gewässer	Bocholter Aa		
Otter-Lebensraum			
Priorität	Durchgängigkeit	Schnelligkeit	Übersicht (Straßenrand)
	(+/-)	(+/-)	(+/-)
Foto

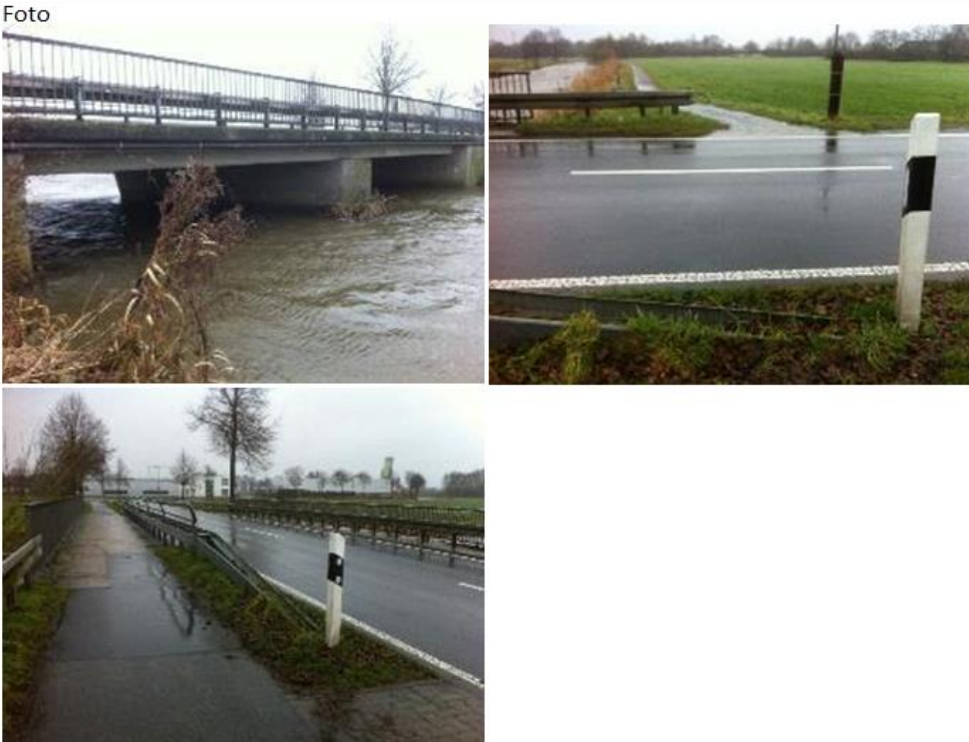
Nr.	Ort	Kreis	Beschreibung
BOA_12	Krommerter Straße, 46414 Rhede	NRW, Kreis Borken	Ufer unter der Brücke nicht durchgängig, Geschwindigkeit außerorts (>70km/h), auf einer Seite liegt ein Fahrradweg, auf anderer nicht
	Gewässer	Bocholter Aa	
	Otter-Lebensraum		
	Priorität	Durchgängigkeit (-)	Schnelligkeit (-) Übersicht (Straßenrand) (+/-)
	Foto

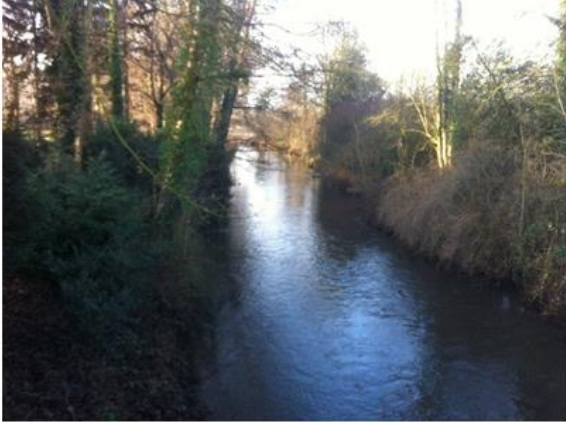
Nr.	Ort	Kreis	Beschreibung
ISL_04		NRW, Kreis Borken	Ufer unter der Brücke nicht durchgängig, Lage ist eigentlich innerstädtisch, es wird aber deutlich schneller gefahren, an einer Seite Seitenstreifen, Brücke seitlich nicht erreichbar, daher keine Fotos
	Gewässer	Issel	
	Otter-Lebensraum		
	Priorität	Durchgängigkeit (-)	Schnelligkeit (-) Übersicht (Straßenrand) (+/-)
	Foto

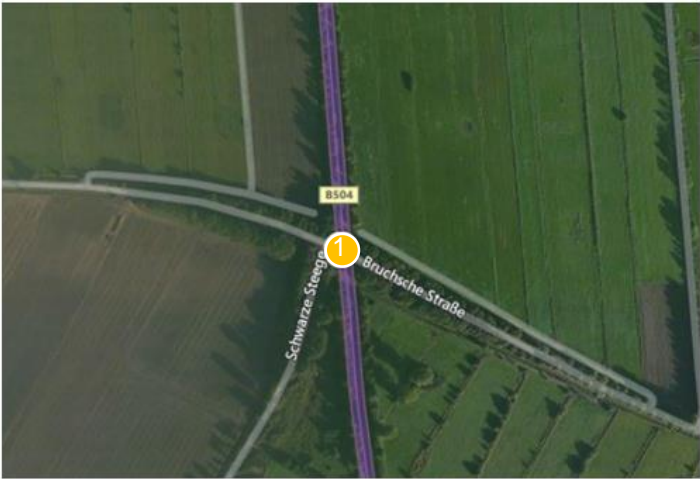
Nr.	Ort	Kreis	Beschreibung
KRA_01	B504, 47559 Kranenburg	NRW, Kreis Kleve	Düker (duiker), der unter B504 hindurch führt, Geschwindigkeit $\geq 70$ km/h, KRA_02 liegt weiter nördlich, diese Stelle wurde nicht besucht
	Gewässer	Wässerung im Kranenburger Bruch	
	Otter-Lebensraum		
	Priorität	Durchgängigkeit	Schnelligkeit
		(-)	(-)
Foto
